Kuntoarvio RS¹⁵

Rakennustekniikka, LVI- ja sähköjärjestelmät

Riihikoti

Tarkastuspäivä 2.10.2023 | Raportointipäivä 1.11.2023

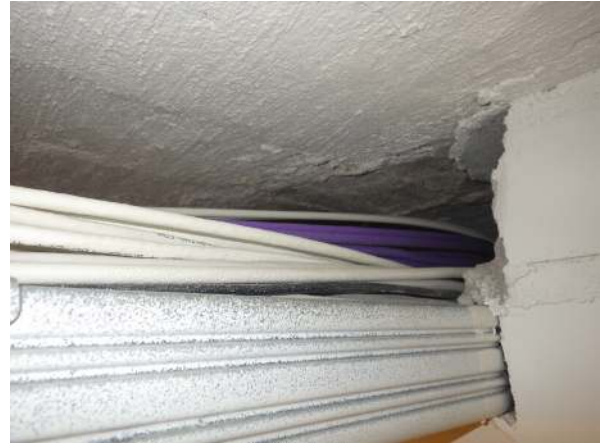
4. Tiivistämättömiä läpivientejä.

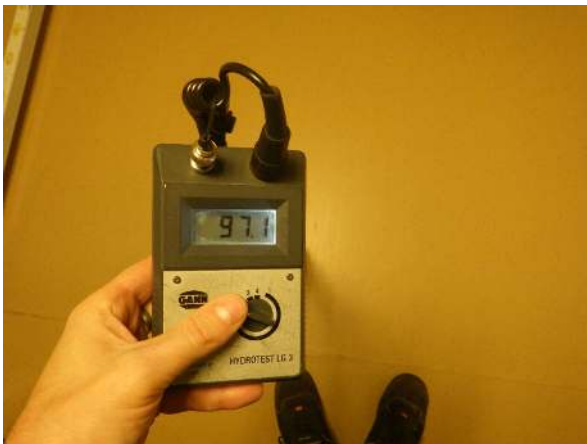
Uusimmalla osalla havaittiin ensimmäisessä kerroksessa laajoilla alueilla poikkeavaa pintakosteudenosoittimella lattiapinnoitteena käytetyn muovimaton päältä. Rakenne todennäköisesti osittain alapohja- ja osittain välipohjarakennetta. Pintamittarilla tehty poikkeava havainto suositellaan tarkastamaan rakennekosteusmittauksin. Mahdollinen riski lattiapinnoitteen tai pinnoitteen kiinnittämisessä käytetyn liiman kemialliselle vaurioitumiselle, jonka sisäilman vaikutuksia voidaan selvittää sisäilmasta tehtävin VOC-mittauksin.

5. Pintakosteusmittarilla tehtyjä poikkeavia havaintoja uusimman osan lattiarakenteesta.

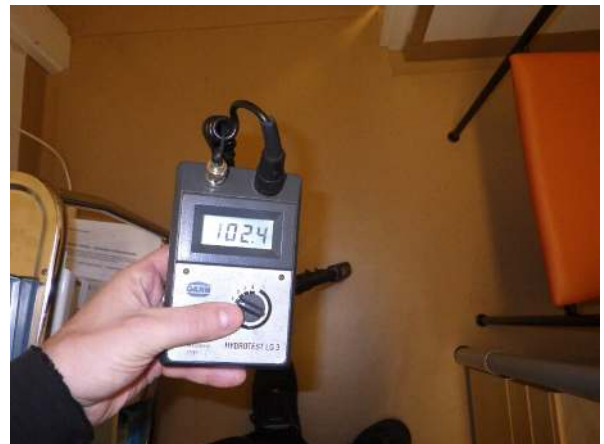
6. Pintakosteusmittarilla tehtyjä poikkeavia havaintoja uusimman osan lattiarakenteesta.

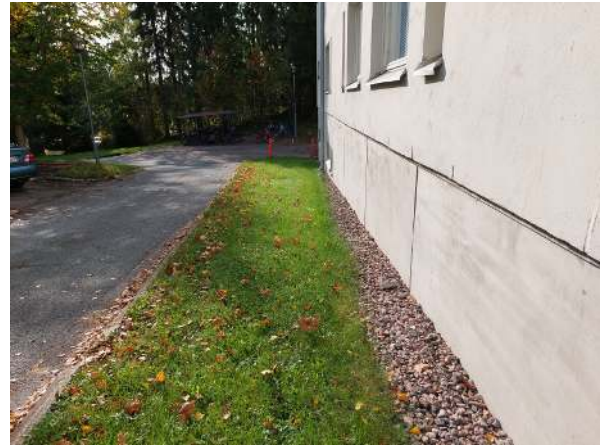
10. Maanpintojen kallistuksissa havaittiin lieviä puutteita.

4.1.1.	Rakennusten vierustat, pintavesien poisto ja salaojitus	KL 3															
	Maanpintojen kallistuksia korjataan tarvittavilta osin vierustoilla.		1	erä	3												3

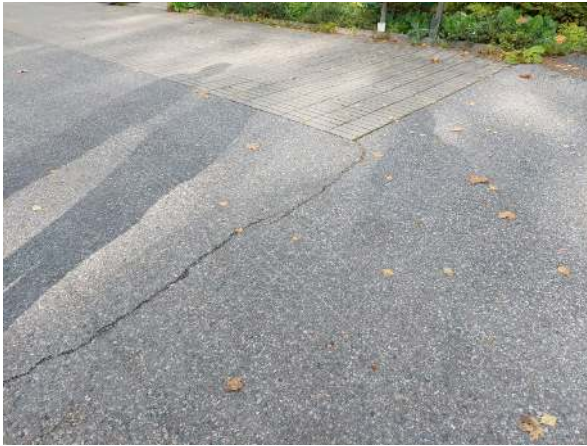
27. Vaurioita päällysteissä.

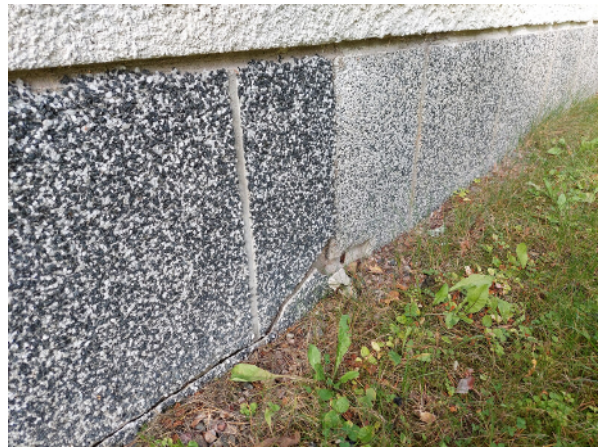
Perustusrakenteissa ei havaittu tarkastuskäynnin aikana rakenteellisesti merkittäviä korjausta vaativia vaurioita tai puutteita. Sokkelirakenteissa on havaittavissa yksittäisesti pinnoitteiden irtoilua sekä ruostuneita raudoituksia. Perusmuurissa havaittiin vedeneristys.

49. Yksittäinen pinnoitevaurio.

4.2.	Perustukset ja sokkelit	KL 3															
	Sokkelipinnoitteiden paikkauskorjaus.		1	erä	5												5
4.3.	Alapohja	KL 3															0
4.4.	Rakennusrunko	KL 3															0

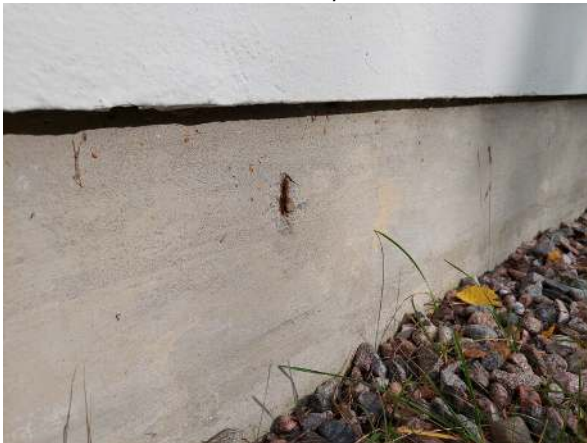
50. Yksittäinen ruostunut teräs.

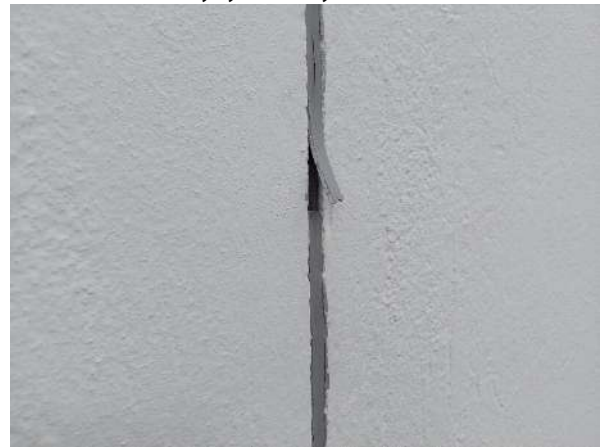
62. Elastisissa saumoissa vaurioita.

4.5.	Ulkoseinät	KL 3															
	Julkisivun elastistensaumojen uusiminen.		1	erä	5												5
	Julkisivun puuosien huoltomaalaus.		1	erä			20										20

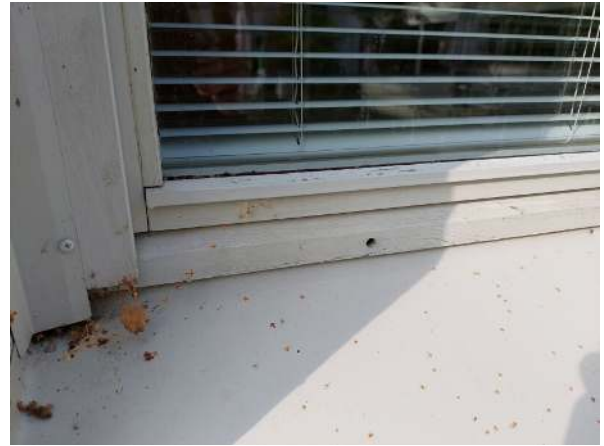
Ikkunoiden kunto on tyydyttävällä tasolla. Ikkunoissa esiintyy maalipintojen haalistumista, kulumaa ja epätiiveyttä. Puuosissa ei kuitenkaan havaittu merkittäviä vaurioita. Ikkunoita suositellaan kunnostamaan jakson aikana mm. huoltomaalauksilla, tiivistyskorjauksilla, lukitusten öljyamisillä sekä tarvittavilla käyntisovituksilla. Vesipeltien kallistukset ovat riittävät ja niiden kunto on hyvä.

70. Puupinnoissa on havaittavissa kulumaa.

4.6.	Ikkunat	KL 3															
	Ikkunoiden huoltokierros (ulkopuolen pintakäsittely, kyntteet, lukitukset, säädöt, tiivistykset).		1	erä			100										100

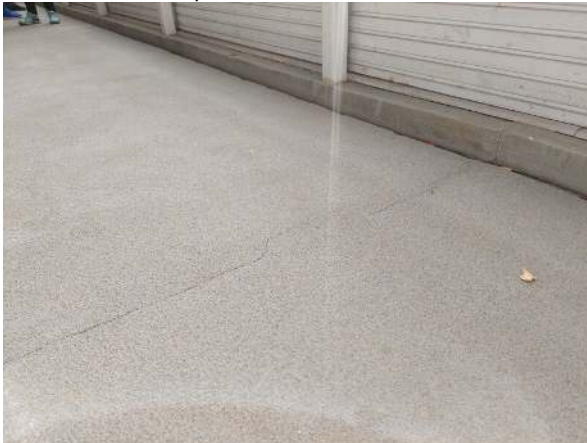
Parvekkeissa ei havaittu merkittävää kulumista tai vaurioita. Parvekkeet ovat silmämääräisesti pääosin hyvässä kunnossa. Parvekelaatassa oli havaittavissa yksittäisesti halkeamia. Parvekkeiden rakenteita olisi suositeltavaa tutkia tarkemmin erillisen kuntotutkimuksen avulla julkisivujen kuntotutkimuksien yhteydessä.

80. Parvekelaatassa oleva halkeama.

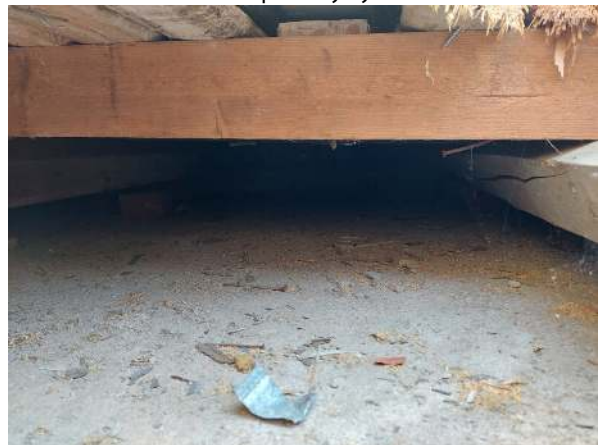
104. Yläpohjassa ei havaittavissa lämmöneristettä.

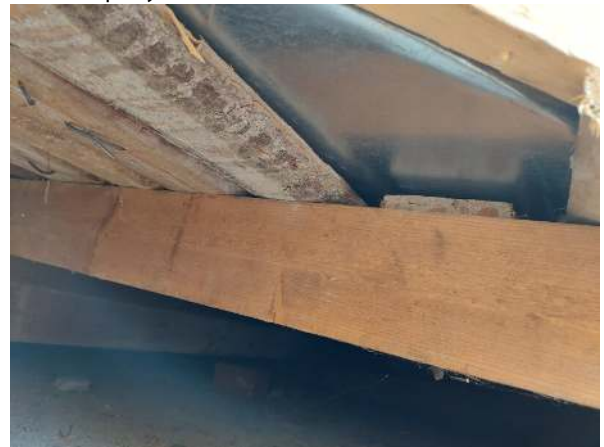
Katteiden alla ei ole aluskatetta, jolloin yläpohjarakenteisiin muodostuu kosteusvaurioriski. Yläpohja on puurakenteinen ja lämmöneristeenä on havainnoiduilta osin villaeriste. Osittain eriste on todennäköisesti piilossa palopermannon alla. Kattovesien poisohjaus on toteutettu ulkopuolisella järjestelmällä (vesikourut ja syöksyputket). Katolla on vesikattovarusteita, kuten kulkusiltoja ja lumiesteitä.

108. Katteen alla ei aluskatetta.

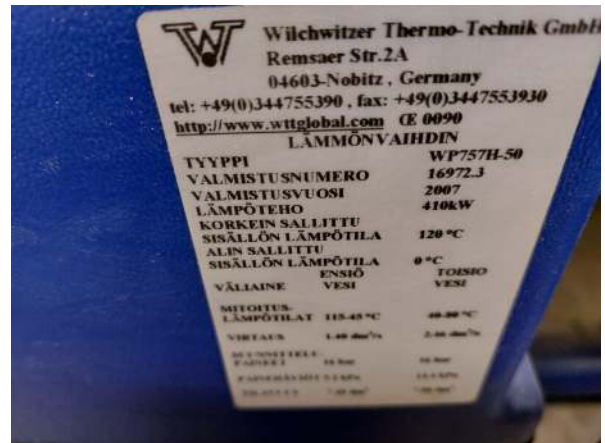
Kiinteistö on kaukolämmössä. Lämmönjakokeskus on vuodelta 2007, joten teknisen käyttöiän perusteella se tulee uusia tarkastelujakson puolivälissä.

134. Valmistusvuosi 2007.

5.1.1.	Lämmöntuotanto	KL 3														
	Lämmönjakokeskuksen uusiminen.		1	erä				32								32
5.1.2.	Lämmönjakelu	KL 3														0
5.1.3.	Säätölaitteet	KL 3														0
