Kuntoarvio RS¹⁵

Rakennustekniikka, LVI- ja sähköjärjestelmät

Riihikoti

Tarkastuspäivä 2.10.2023 | Raportointipäivä 1.11.2023

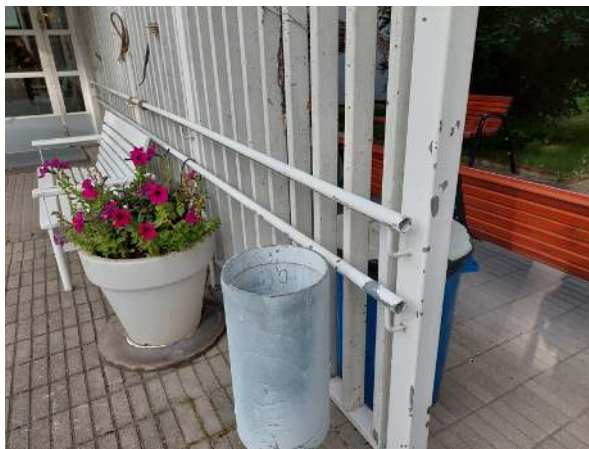
38. Pihan teräsrakenteissa on havaittavissa kulumista.

- Aluevarusteiden huolto 1 – 2 kertaa jakson aikana – lähinnä puu- ja metallipintojen huoltoa.

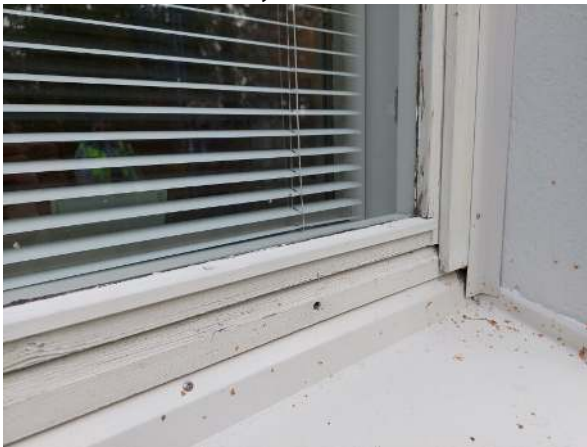
Ikkunoiden kunto on tyydyttävällä tasolla. Ikkunoissa esiintyy maalipintojen haalistumista, kulumaa ja epätiiveyttä. Puuosissa ei kuitenkaan havaittu merkittäviä vaurioita. Ikkunoita suositellaan kunnostamaan jakson aikana mm. huoltomaalauksilla, tiivistyskorjauksilla, lukitusten öljyamisillä sekä tarvittavilla käyntisovituksilla. Vesipeltien kallistukset ovat riittävät ja niiden kunto on hyvä.

71. Puupinnoissa on havaittavissa kulumaa.

- Ikkunoiden huoltokierros (ulkopuolen pintakäsittely, kyntteet, lukitukset, säädöt, tiivistykset).

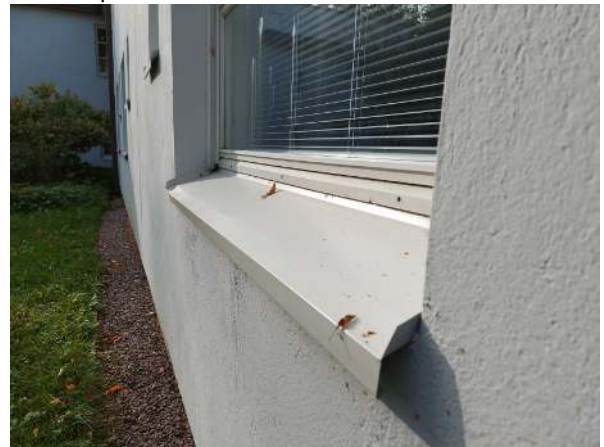
72. Vesipeltien kallistukset ovat kunnossa.

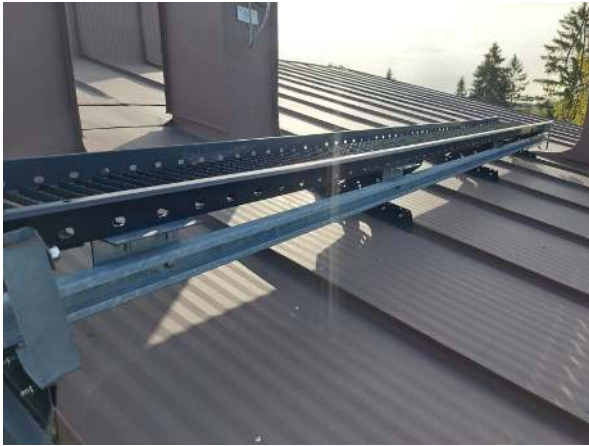
99. Vesikattovarusteet ovat kunnossa.

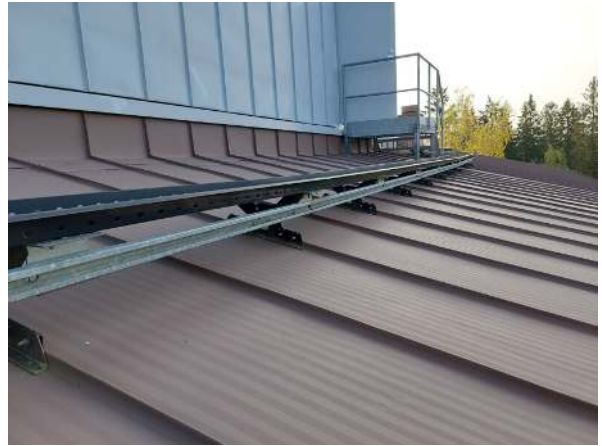
100. Vesikattovarusteet ovat kunnossa.
