## Kiinteistön PTS

Hämeenlinnan kaupunki  
Hauhon paloasema  
Hauhontie 44  
14700 Hauho

| <b>Päiväys</b> | 28.6.2022 |
| <b>Projektinnumero</b> | K22722 |

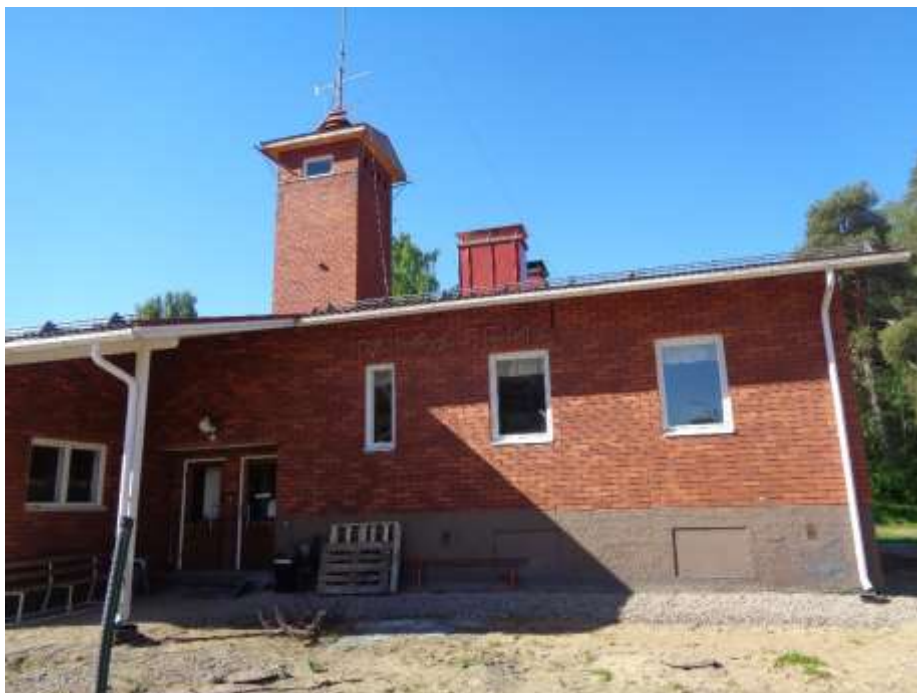
*Yleiskuva kohteesta*

Tarkastuksen kohteena on vuonna 1963 valmistunut rakennus, jossa toimii paloasema. Rakennuksen toisessa päässä on yksikerroksinen autohalli ja rakennuksen toisessa päässä on kaksi kerrosta (kellari+1). Kellaritiloissa on sauna- ja pesutilat, varastotilaa sekä lämmönjakohuone. Ensimmäisessä kerroksessa on paloaseman yhteiskäyttötiloja (toimistotilaa, keittiö, kuntosali, wc-tilat, sähköpääkeskus).
