# RAKENNUSTEKNINEN KUNTOARVIO

## RENGON PALOASEMA (TUNNUS R4675-01)

# Rakennustekninen kuntoarvio

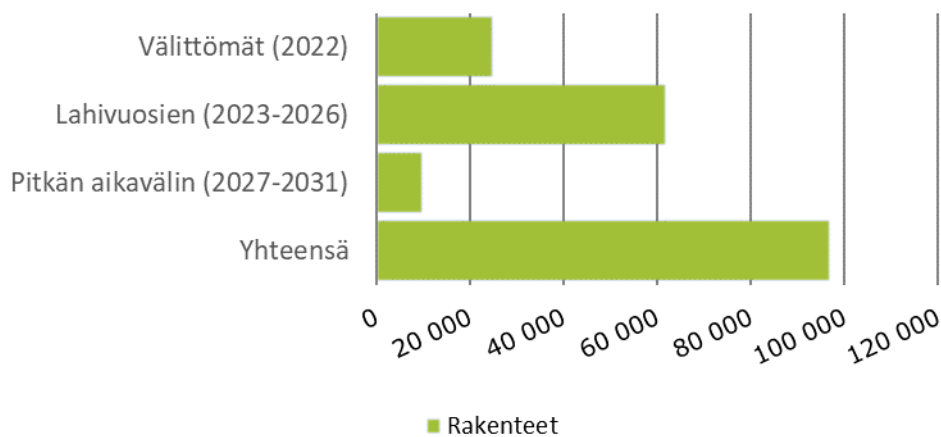
Korjauskustannusarvio (ALV 0%, kustannustaso 2022)

Arvioidut rakennustekniikan korjauskustannukset (€, ALV 0 %, kustannustaso 2022) seuraavalle 10 vuoden jaksolle (2022–2031) ovat kuvattuna alla olevassa kaaviossa ja taulukossa.

| Korjauskustannusarvio, 1000 € (VAT 0 %), kustannustaso 2022 | | | | | | | | | | | |
| Vuosi | 2022 | 2023 | 2024 | 2025 | 2026 | 2027 | 2028 | 2029 | 2030 | 2031 | Yht. |
| | 25 | 20 | 2 | 40 | 0 | 10 | 0 | 0 | 0 | 0 | 97 |
