Kuntoarvio RS¹⁵

Rakennustekniikka, LVI- ja sähköjärjestelmät

Riihikoti

Tarkastuspäivä 2.10.2023 | Raportointipäivä 1.11.2023

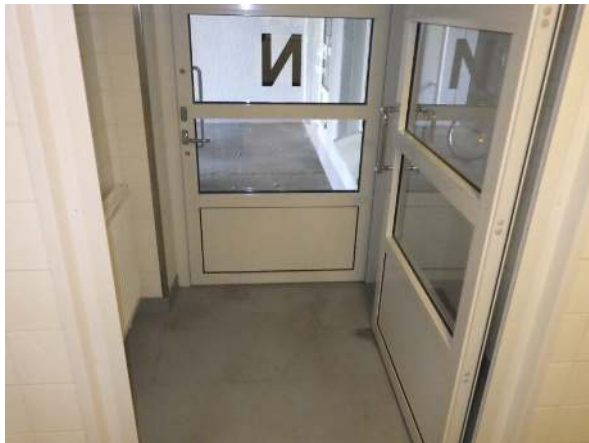
1. Poikkeavaa hajua havaittavissa tuulikaapissa.

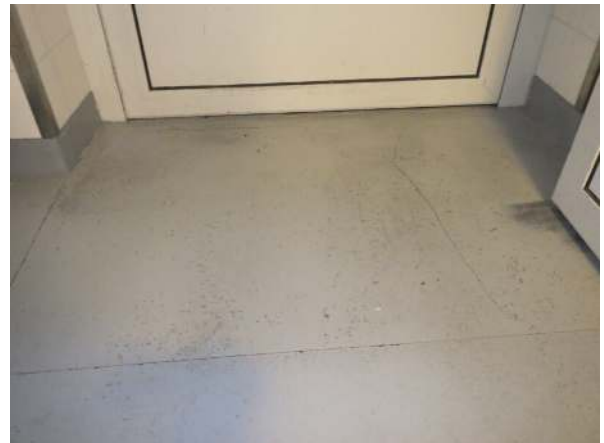
2. Lattiarakenteita tuulikaapissa.

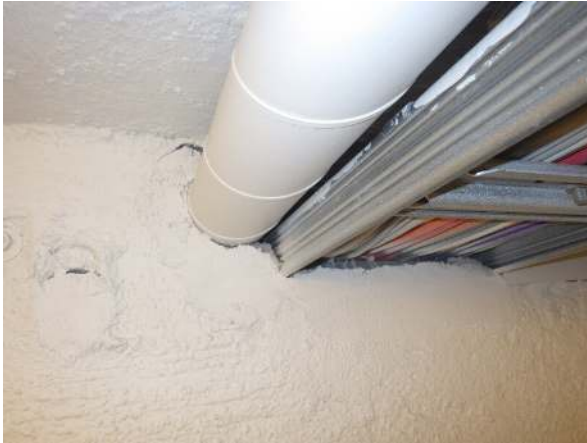
Kuntoarvion yhteydessä huomattiin mahdollisia puutteita vanhimman osan kellaritilojen läpiviennissä / palokatkoissa. Palo-osastojen läpiviennit suositellaan tarkastamaan ja tarvittaessa saattamaan asianmukaisiksi.

3. Tiivistämättömiä läpivientejä.

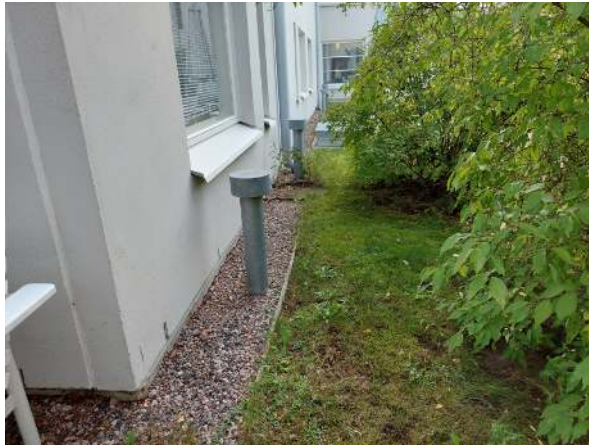
9. Sokkelin vierustan sorastuksia.

- Maanpintojen kallistuksia korjataan tarvittavilta osin vierustoilla.
- Salaojien kuvaus ja painehuuhtelu tarvittaessa.

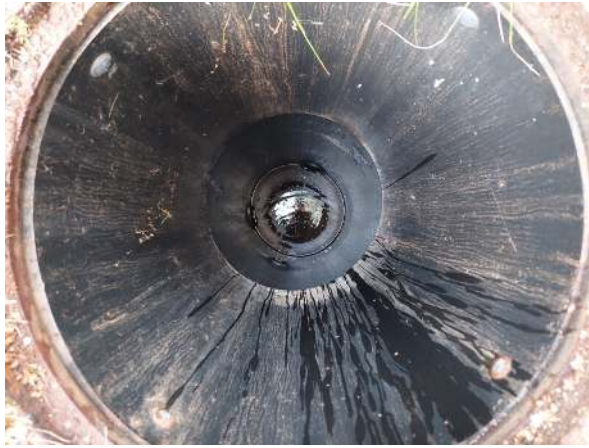
15. Salaojien tarkastuskaivo.

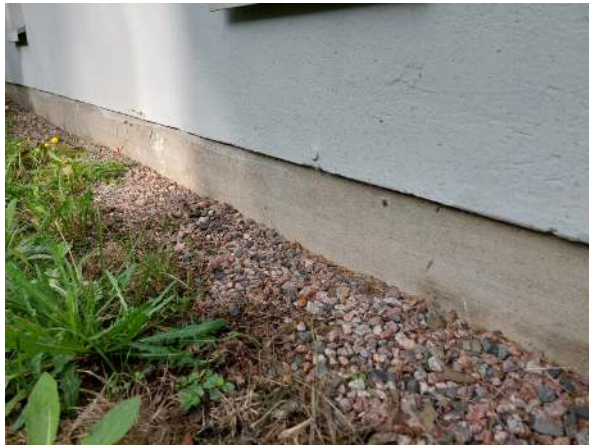
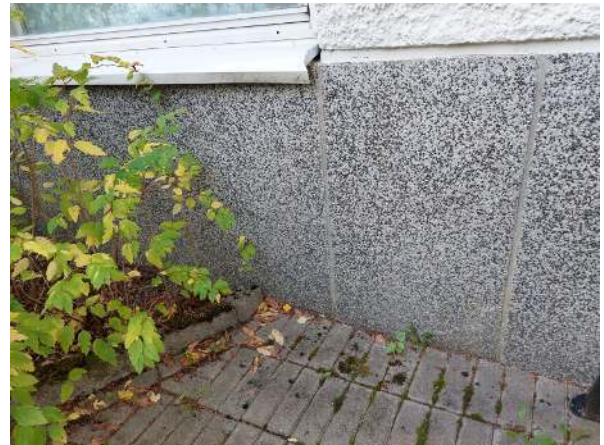
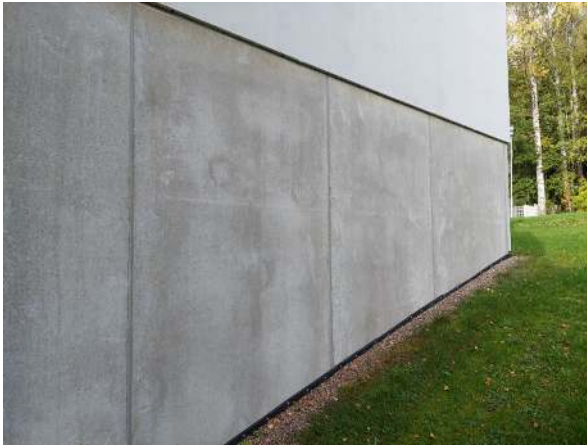
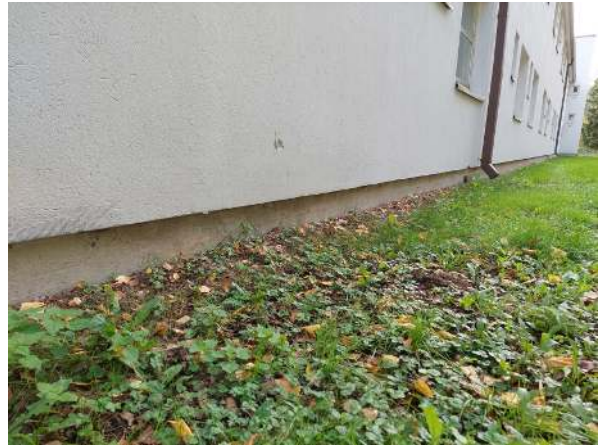
Perustusrakenteissa ei havaittu tarkastuskäynnin aikana rakenteellisesti merkittäviä korjausta vaativia vaurioita tai puutteita. Sokkelirakenteissa on havaittavissa yksittäisesti pinnoitteiden irtoilua sekä ruostuneita raudoituksia. Perusmuurissa havaittiin vedeneristys.

44. Kuvaa sokkelista.

45. Kuvaa sokkelista.

46. Kuvaa sokkelista.

47. Kuvaa sokkelista.

- Sokkelipinnoitteiden paikkauskorjaus.

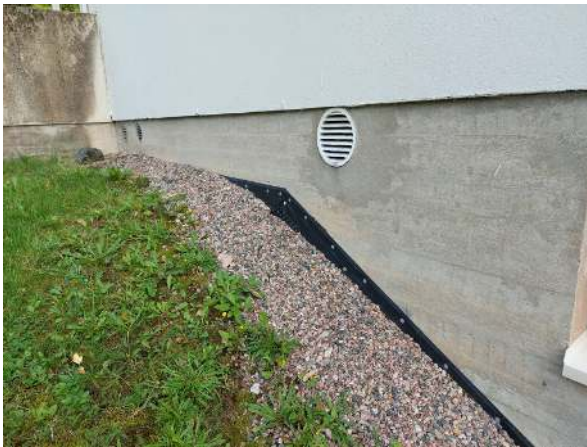
48. Perusmuurin vedeneristys.

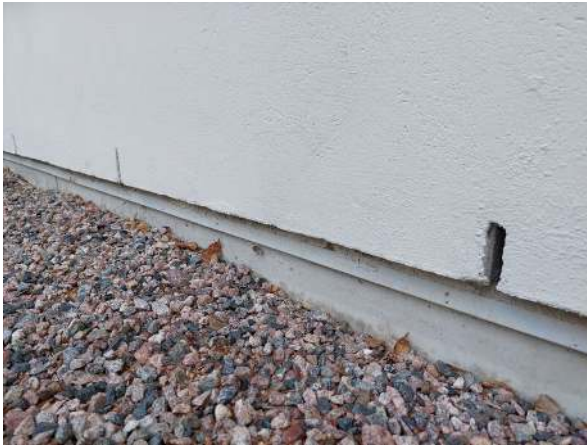
53. Tiiliverhouksen tuuletusrakojä.

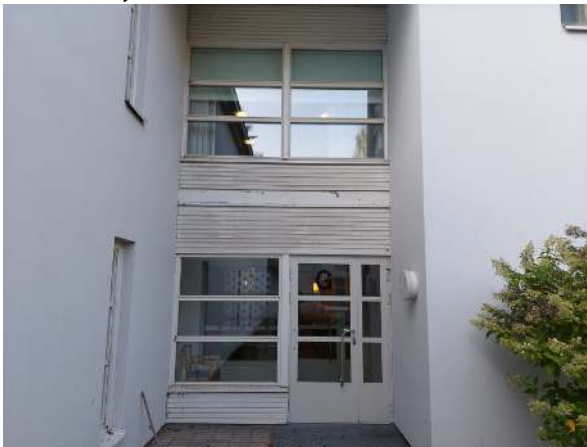
Julkisivurappauksessa ei havaittu silmämääräisellä tarkastelulla laajalti korjausta vaativia puutteita tai vaurioita. Todennäköisesti rappausta on kunnostettu rakennuksen elinkaaren aikana. Julkisivulle suositellaan kuitenkin teettämään erillinen julkisivujen kuntotutkimus, jonka perusteella määritetään mahdollinen korjaustarve ja ajankohta.

61. Kulumaa julkisivupinnassa.

- Julkisivun elastistensaumojen uusiminen.
- Julkisivujen kuntotutkimus, jonka perusteella tarkentuu korjaustapa ja ajankohta.
- Julkisivun puuosien huoltomaalaus.

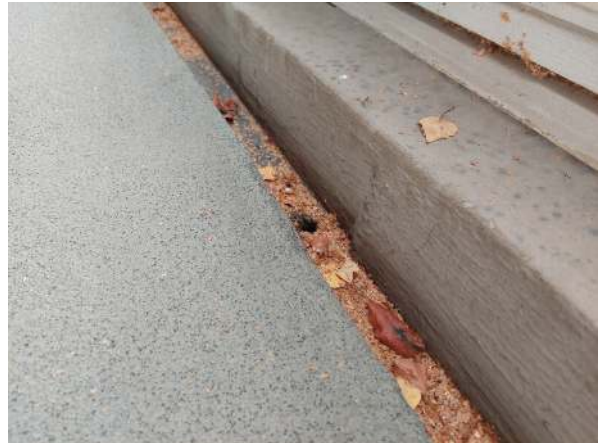
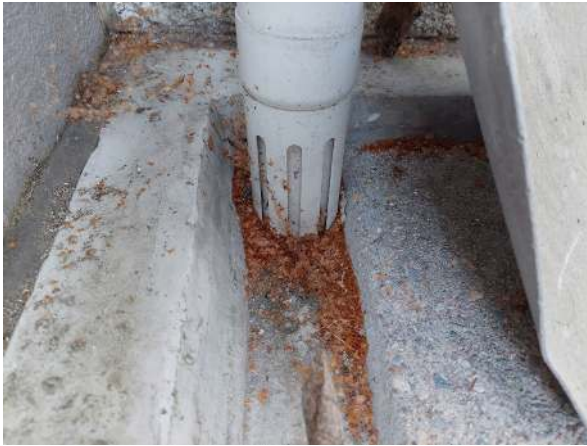
81. Parvekkeiden vedenpoistojärjestelmää.

84. Parvekkeiden vedenpoistojärjestelmää.

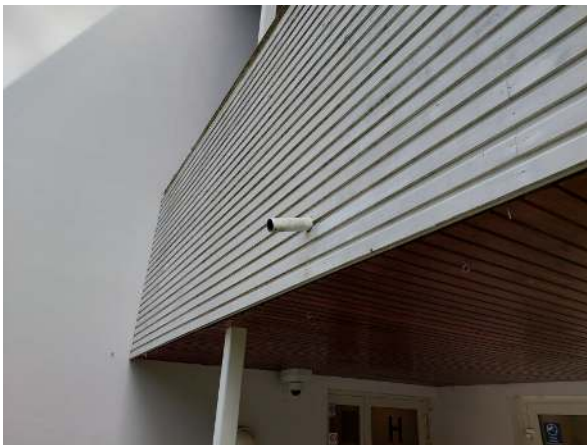
88. Parvekkeiden vedenpoistojärjestelmää.

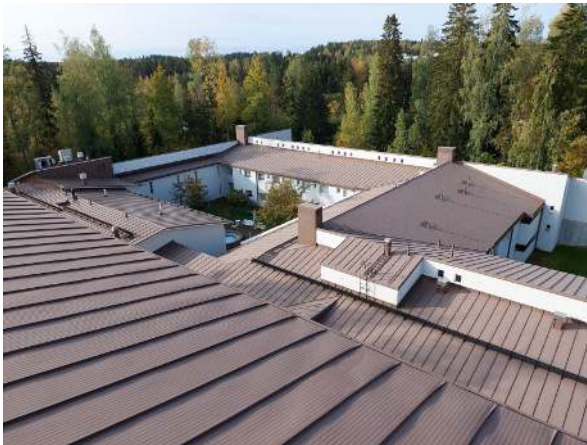
89. Yleiskuvaa vesikatolta.

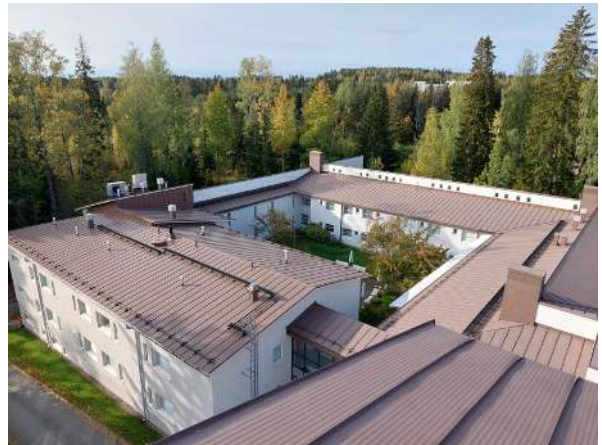
90. Yleiskuvaa vesikatolta.

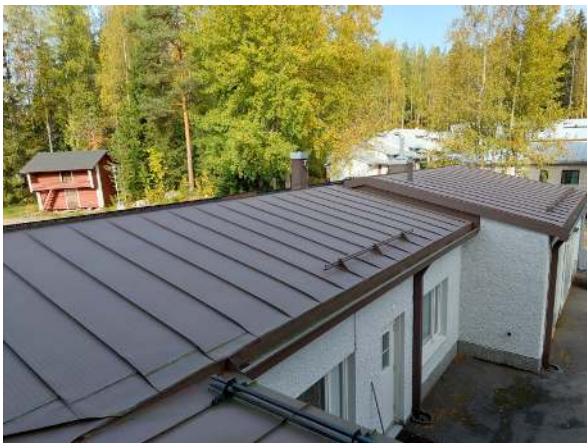
91. Yleiskuvaa vesikatolta.

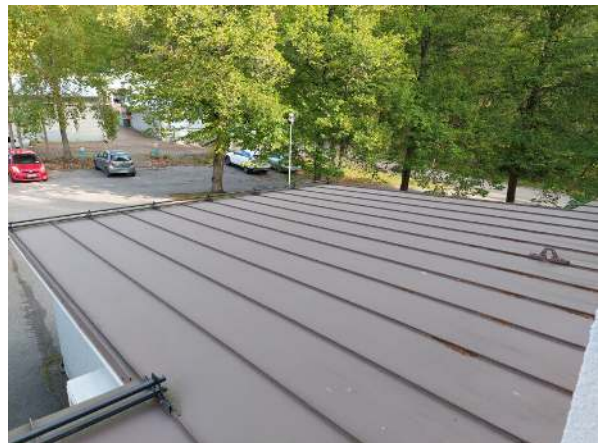
92. Yleiskuvaa vesikatolta.

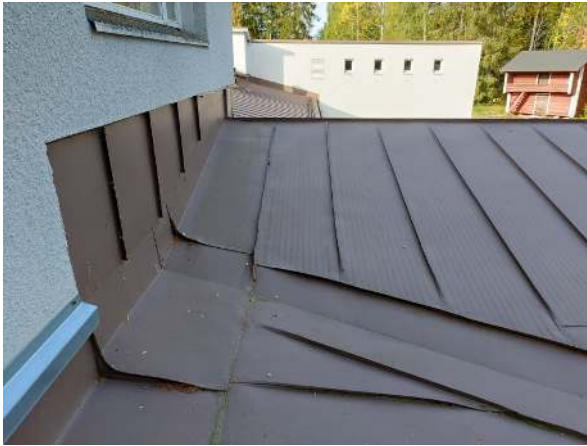
93. Vesikaton pellityksiä.

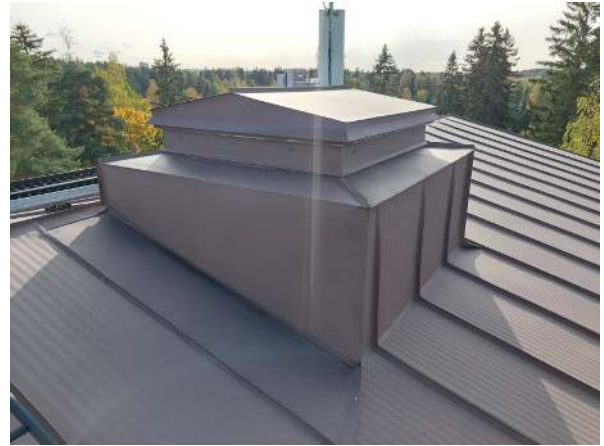
94. Vesikaton pellityksiä.

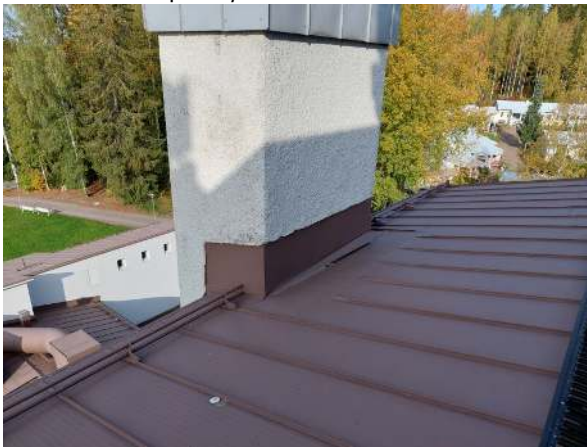
95. Vesikaton pellityksiä.

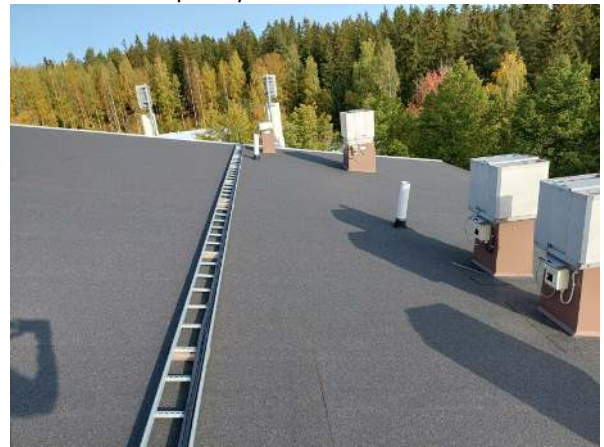
pinnoite on suhteellisen hyvässä kunnossa. Bitumihuopakate oli hyvässä kunnossa. Yläpohja tuulettuu pääosin räystääiden kautta. Tuulettuvuudessa ei havaittu merkittäviä puutteita. Aluskatteen puutteesta johtuvia vaurioita ei ollut havaittavissa.

96. Bitumikermikatetta.

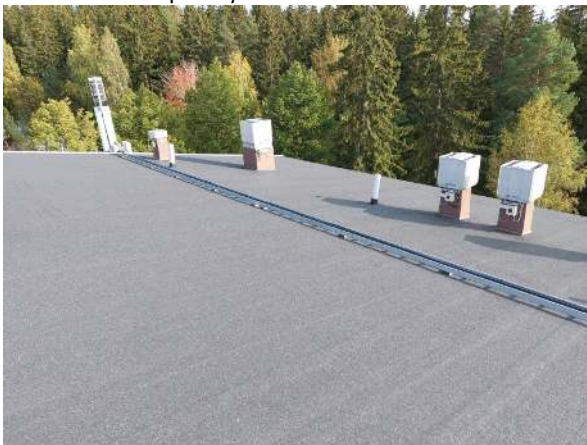
97. Bitumikermikatetta.

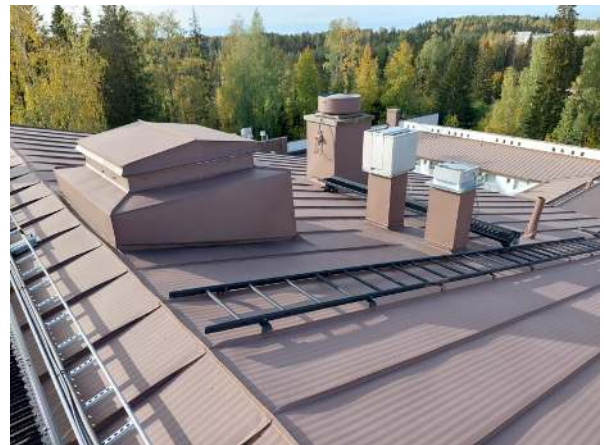
98. Vesikaton varusteita.

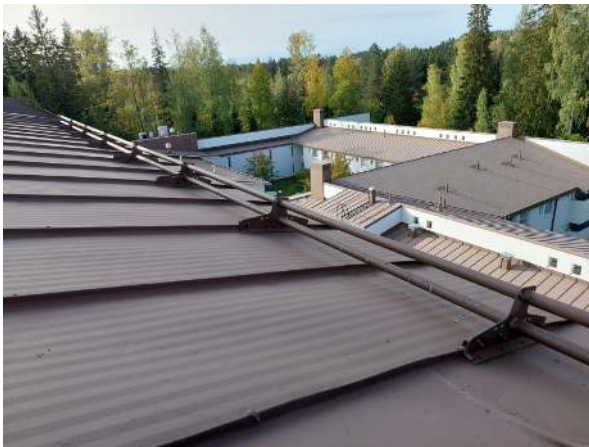
101. Lumiasteita katolla.

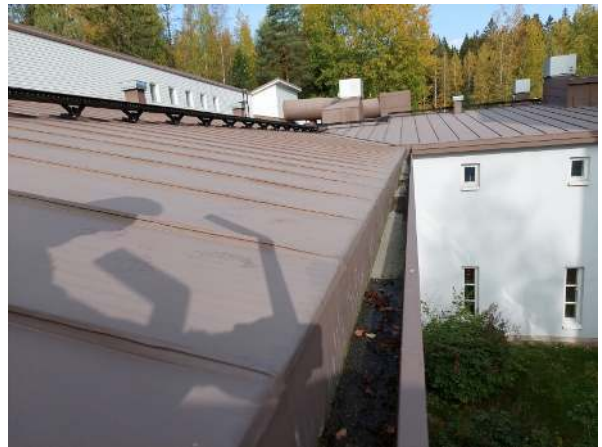
102. Vesikaton vedenpoistojärjestelmä.

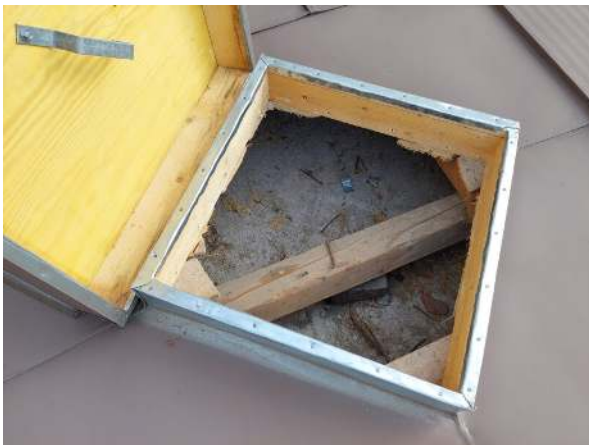
103. Tarkastusluukku yläpohjaan.

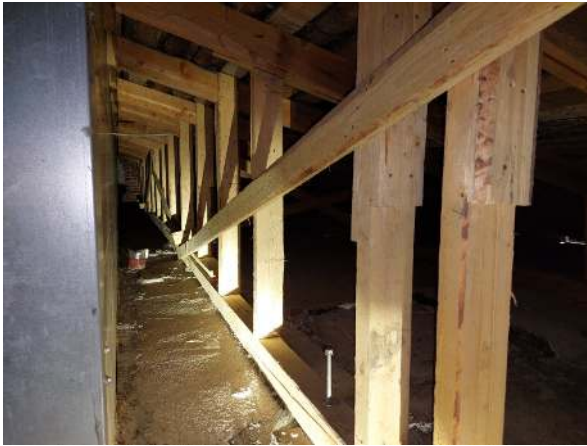
105. Yläpohjatilaa.

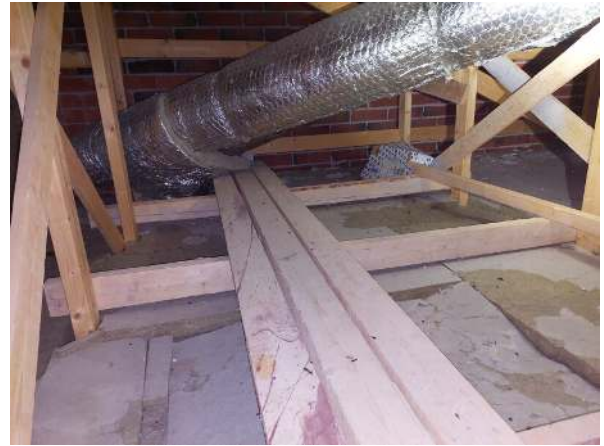
106. Yläpohjatilaa.

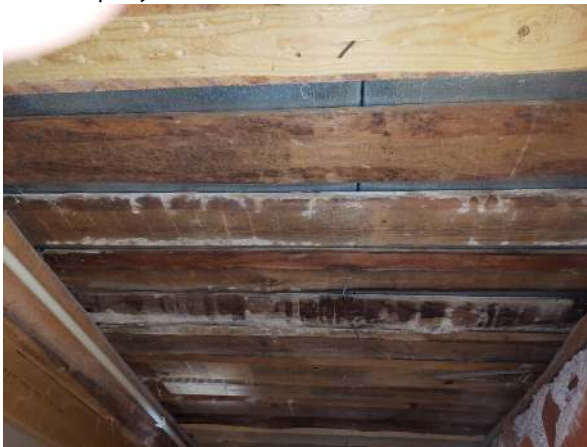
Katteiden alla ei ole aluskatetta, jolloin yläpohjarakenteisiin muodostuu kosteusvaurioriski. Yläpohja on puurakenteinen ja lämmöneristeenä on havainnoiduilta osin villaeriste. Osittain eriste on todennäköisesti piilossa palopermannon alla. Kattovesien poisohjaus on toteutettu ulkopuolisella järjestelmällä (vesikourut ja syöksyputket). Katolla on vesikattovarusteita, kuten kulkusiltoja ja lumiesteitä.

107. Katteen alla ei aluskatetta.

- Ei toimenpiteitä kunnossapitojaksolle.
- Aluskatteen puute huomioidaan vesikaton peruskorjauksen yhteydessä.

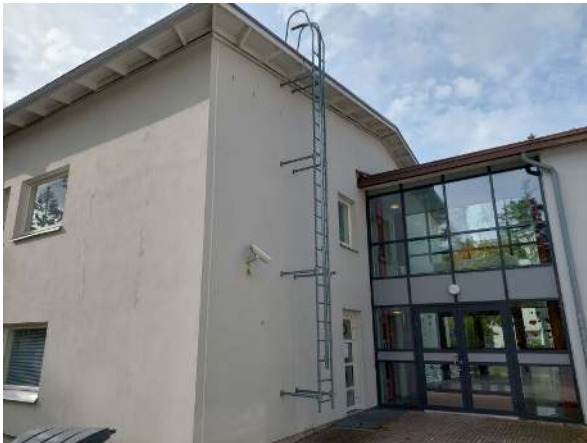
109. Vesikatolle johtavat tikkaat.

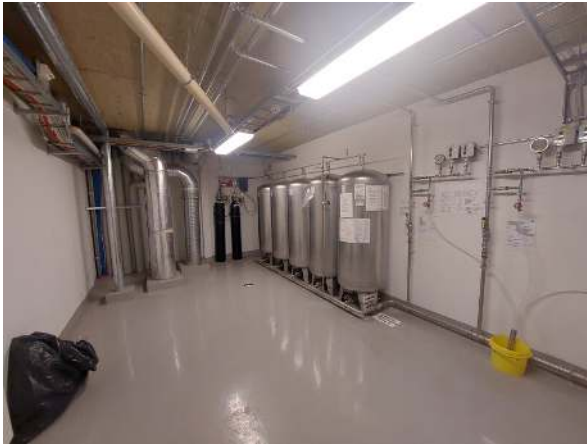
110. Sprinkler-keskuksen rakenteita.

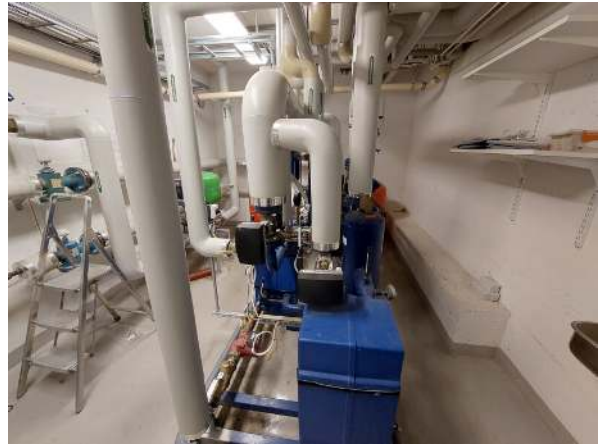
111. Lämmönjakuhuoneen rakenteita.

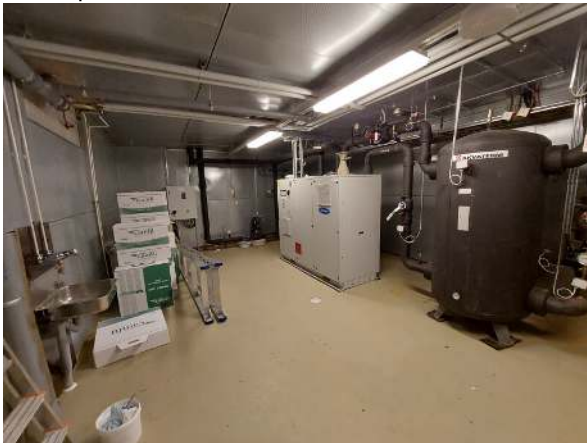
112. Ilmanvaihtokonehuone.

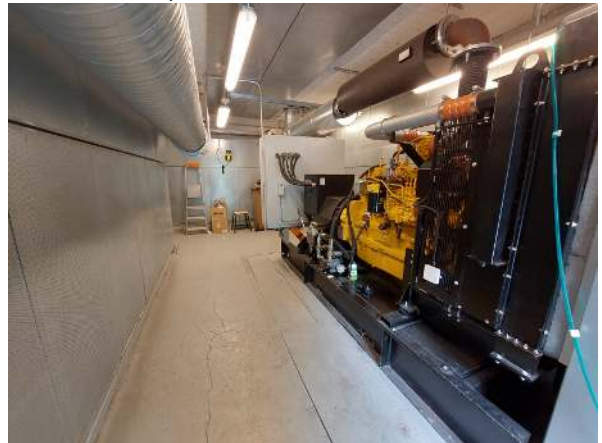
113. Varavirtageneraattori.

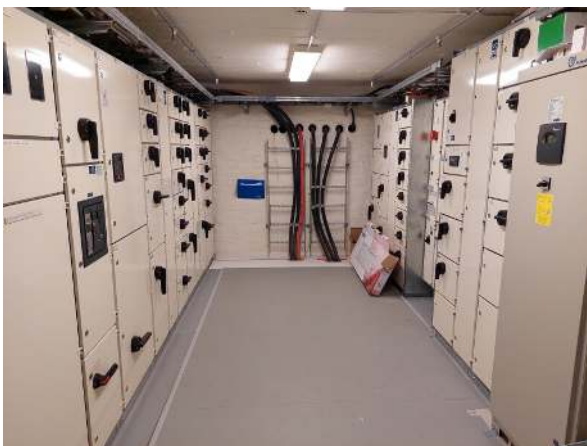
114. Sähköpääkeskuksen rakenteita.

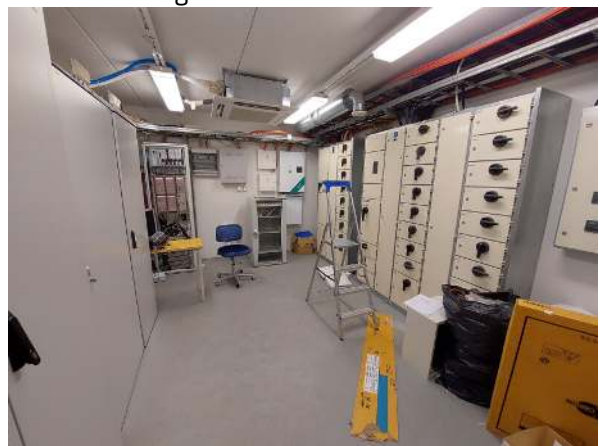
115. Sähköpääkeskuksen rakenteita.

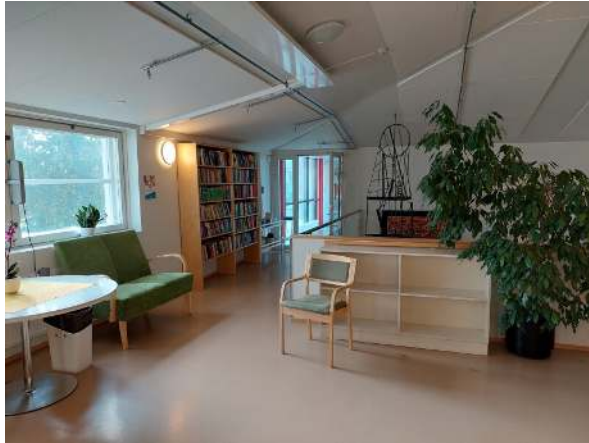
116. Aulatila.

- Yleisten tilojen pintakunnostuksia tarpeen ja vaatimusten mukaan.

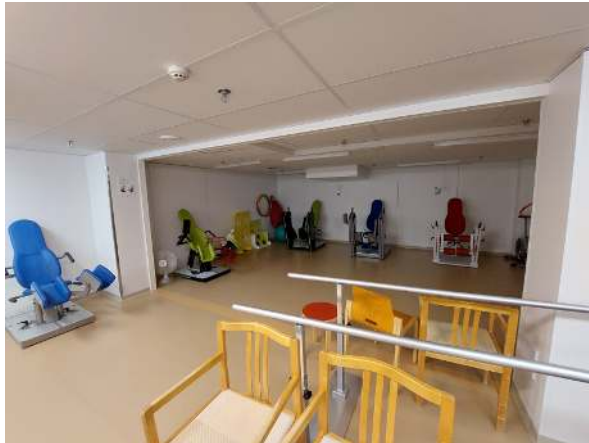
118. Kuntosali.

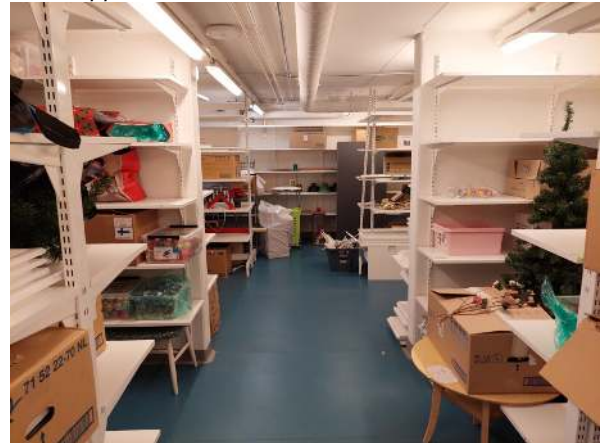
119. Varastotiloja.

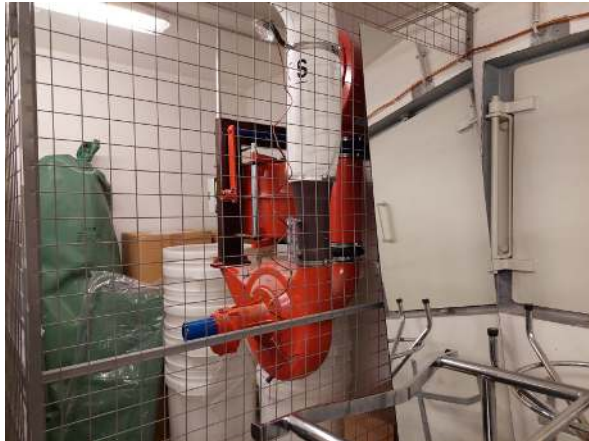
120. VSS-laitteita.

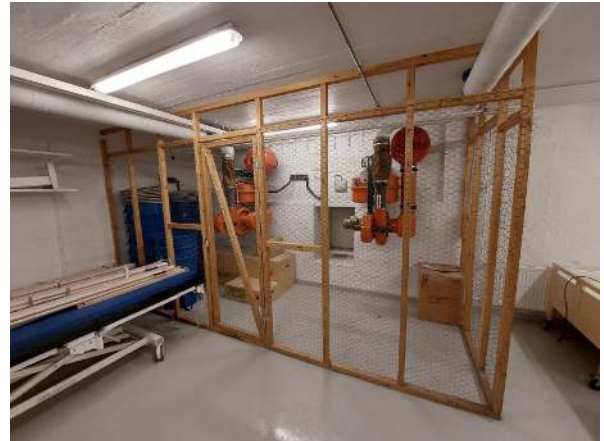
121. VSS-laitteita.

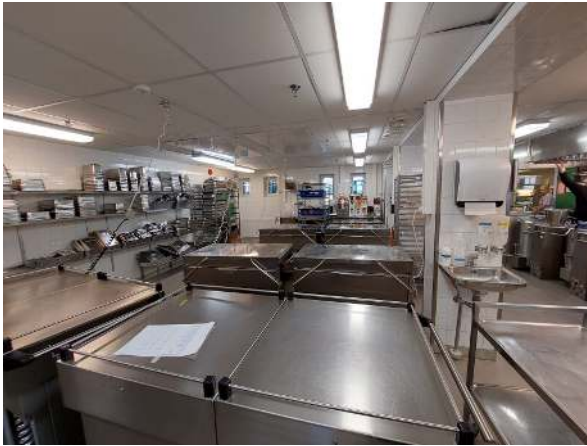
122. Laitoskeittiö.

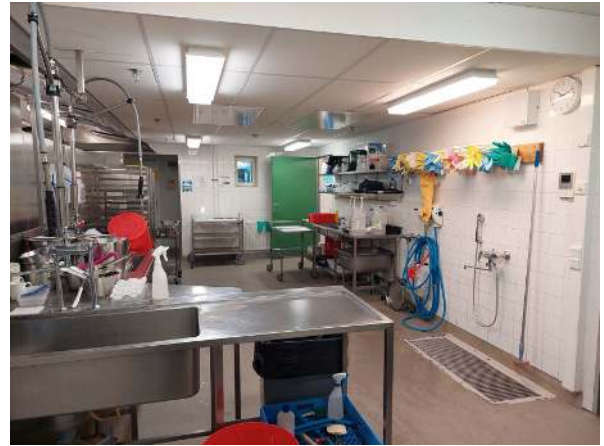
123. Laitoskeittiö.

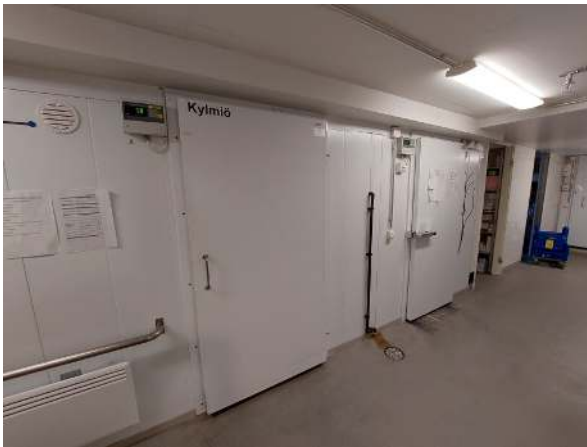
124. Kylmiöt.

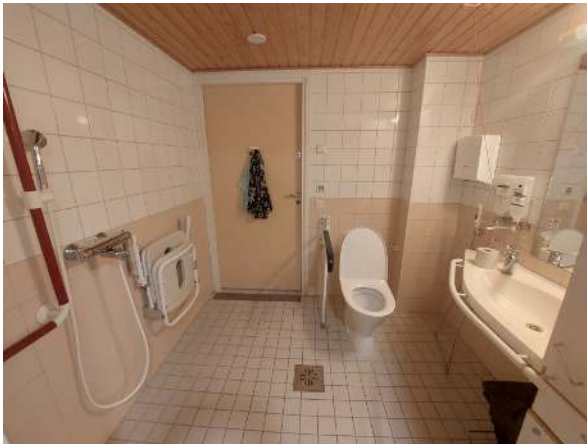
125. Asunnon märkätila.

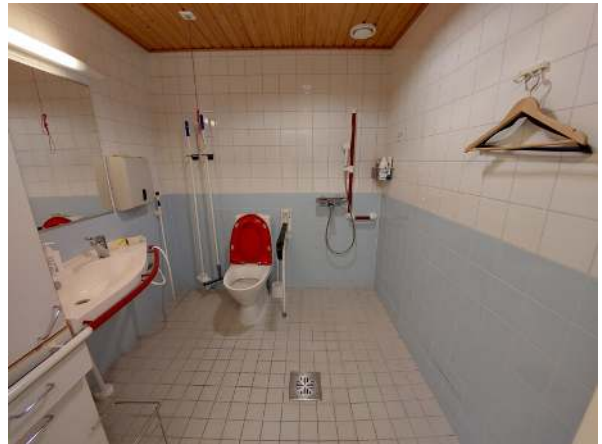
126. Asunnon märkätila.

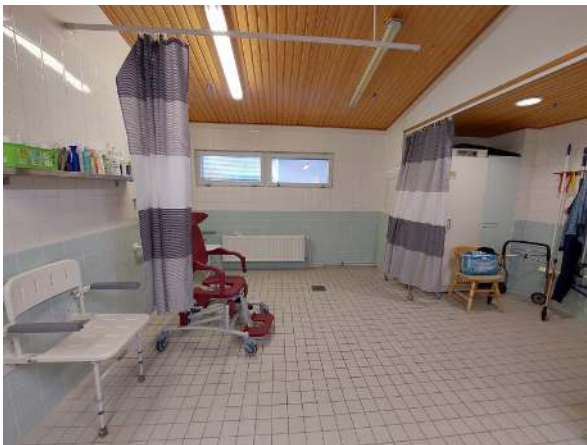
127. Yhteiskäytössä oleva märkätila.

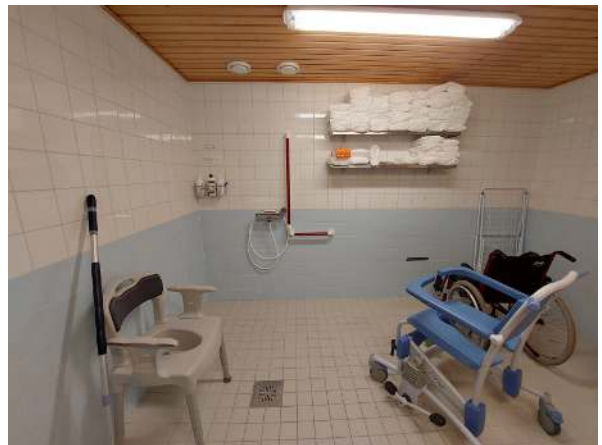
128. Yhteiskäytössä oleva märkätila.

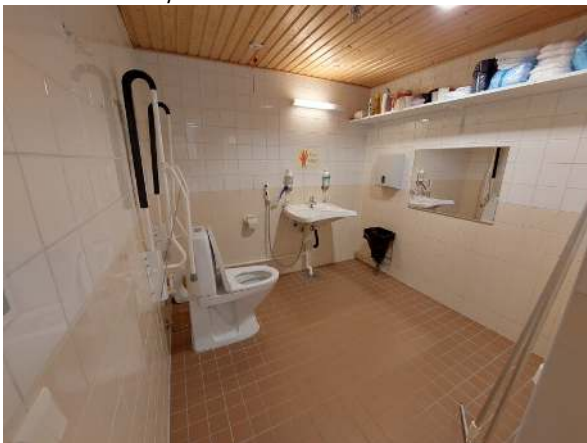
129. WC-tiloja.

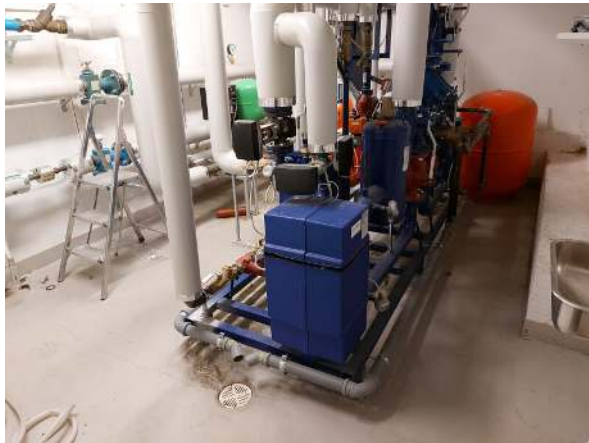
Kiinteistö on kaukolämmössä. Lämmönjakokeskuspaketti on vuodelta 2007 ja se sisältää kolme lämmönsiirintä laitteineen. LS1 käyttövesi 720 kW, LS2 lämmitys 340 kW, LS3 ilmanvaihto 410 kW. Lämmönsiirtimien tekninen käyttöikä on noin 20 vuotta.

133. Lämmönjakokeskus.

- Lämmönjakokeskus tulee teknisen käyttöiän perusteella uusia tarkastelujakson puolivälissä, jolloin lämmönsiirtimet laitteineen uusitaan tehdasvalmiina pakettina.
- Ennen kaukolämpölaitteiden uusimista kannattaa selvittää maalämpöön siirtymisen sekä muun oman energiatuotannon mahdollisuutta ja kannattavuutta.

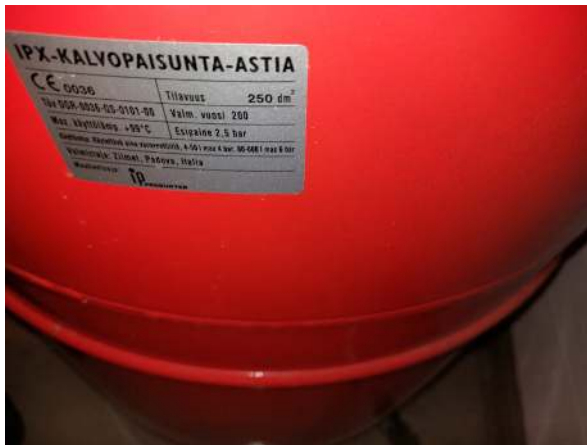
Lämmönjakokeskuksen kiertovesipumput ja kalvopaisuntasäiliöt olivat vuodelta 2007. Kiertovesipumppujen ja kalvopaisuntasäiliöiden tekninen käyttöikä on noin 20 vuotta.

135. Paisuntasäiliöitä 2 kpl.

- Kiertovesipumppuja voidaan toistaiseksi kunnostaa tarpeen mukaan. Kokonaan uudet kiertovesipumput sisältyvät uuteen lämmönjakokeskuspakettiin.
- Paisuntasäiliöt huoltosulku- ja varoventtiileineen uusitaan lämmönjakokeskuspaketin uusimisen yhteydessä.

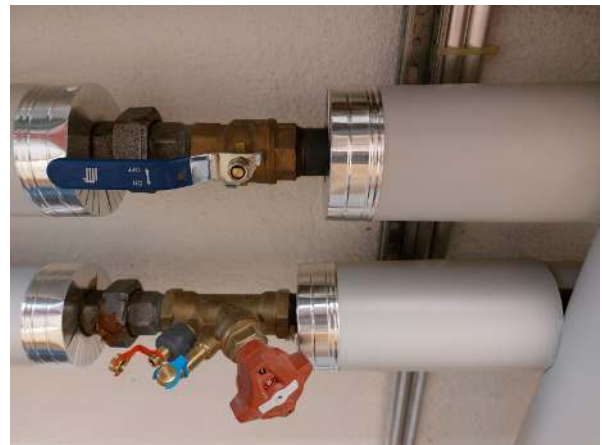
Lämmitysverkoston kestoikä teräsputkesta tehtynä on hyvissä oloissa (putkistoa ei rasita jatkuva ulkopuolinen kosteus, eikä verkostoon lisätä toistuvasti uutta happirikasta vettä) kymmeniä vuosia (ylintä toteutunutta kestoikää ei tunneta). Lämmitysverkoston linjasulkujen tekninen käyttöikä noin 30 vuotta.

136. Lämmityslinjasulkuja.

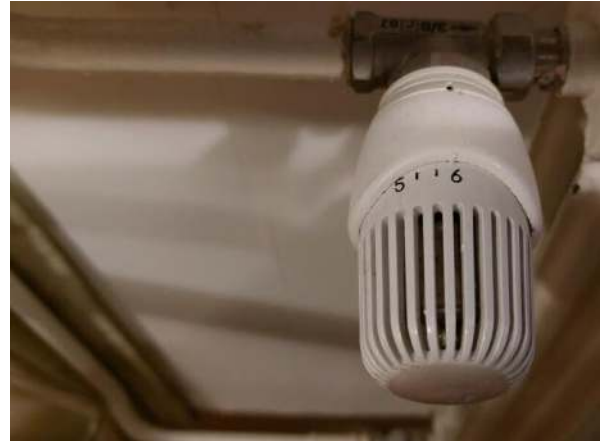
138. Patteriventtiilit termostaattiventtiilejä.

- Patteriventtiilit tulisi teknisen käyttöiän perusteella uusia ja lämmitys tasapainottaa tarkastelujakson puolessa välissä. Lämmitysverkoston linjasululle ei arvioida olevan vielä uusimistarvetta.

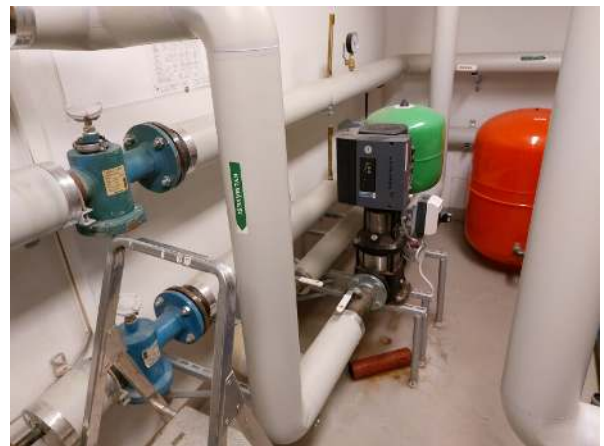
142. Paineenkorotusasema.

- Paineenkorotusasemaa voidaan toistaiseksi kunnostaa tarpeen mukaan (normaalia ylläpitoa, eikä kustannuksia merkitä ennakoivasti PTS-taulukkoon).

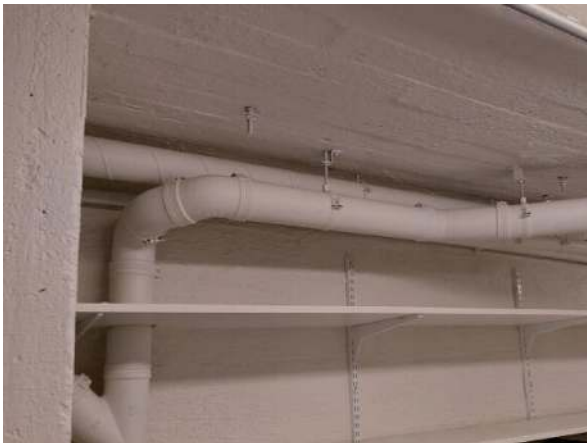
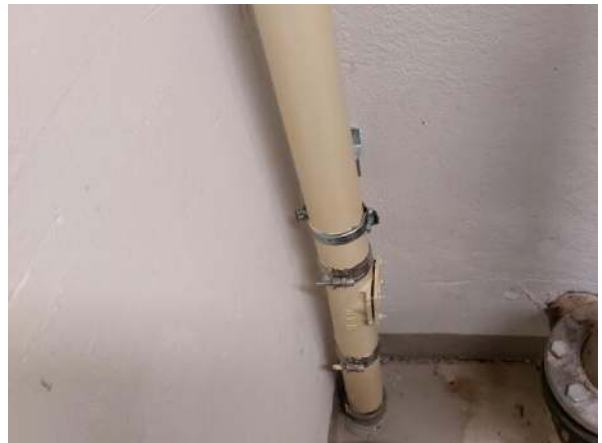
Kiinteistö on liitetty kunnalliseen vesijohto- ja viemäriverkostoon. Vesijohdot olivat nähdyin osin vuosilta 2007 - 2009, joten niiden uusimisille ei arvioida olevan vielä tarvetta. Viemärit olivat nähdyin osin vuosilta 2007 - 2009. Viemärit olivat muovia ja valurautaa, joista valurautaviemärien kunto tulisi jo tutkia. Uudemmissa 2000-luvun valurautaviemäreissä on esiintynyt sisäpuolisen pinnoitteen vaurioitumisesta johtuvaa nopeaa syöpymistä.

145. Valurautaista viemäriä.

146. Valurautapystyviemäri.

- Pohja- ja tonttviemärit on suositeltavaa kuvata (sisäpuolinen videokuvauus), mikäli niitä ei ole vuosiin kuvattu. Samalla kyseiset viemärit tulevat painehuuhdeltua. Viemärien painehuuhtelu on huoltotoimenpide, joka olisi suositeltavaa teettää noin kymmenen vuoden välein.
- Uusittujen viemärien osalta valurautaviemärien kunto tulisi tutkia. Uudemmissa 2000-luvulla asennetuissa valurautaviemäreissä on esiintynyt sisäpuolisen pinnoitteen vaurioitumisesta johtuvaa nopeaa syöymistä. Valurautaviemärien tutkiminen tarkoittaa yleensä läpivalaisua, mutta pinnoitevauriot voivat olla paremmin havaittavissa hyvälaatuisella sisäpuolisella videokuvauksella.

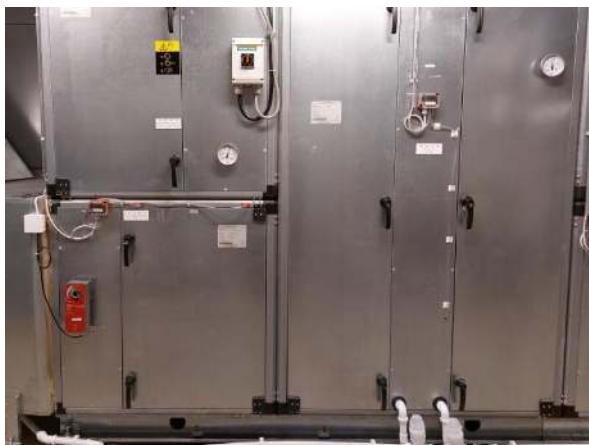
147. Pääilmanvaihtokone TK03.

- Ilmanvaihtokoneita voidaan toistaiseksi kunnostaa tai uusia tarpeen mukaan (normaalia ylläpitoa, eikä kustannuksia merkitä ennakoivasti PTS-taulukkoon).
- Pääilmanvaihtokoneiden toimilaitteet (anturit, toimiventtiilit, toimimoottorit) uusitaan tarvittavin osin kiinteistön rakennusautomaatiojärjestelmän uusimisen yhteydessä. Tuolloin pääilmanvaihtokoneita voidaan tarvittaessa kunnostaa muutenkin (muuta mahdollisia kunnostamisia ei ole merkitty PTS-taulukkoon).

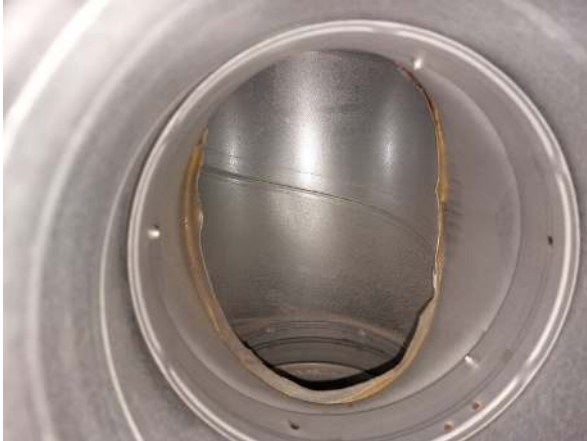
149. Kanavat näyttivät puhtailta.

- Ilmanvaihtokanavat tulisi puhdistaa määräysten mukaisesti vähintään kertaalleen tarkastelujaksolla.

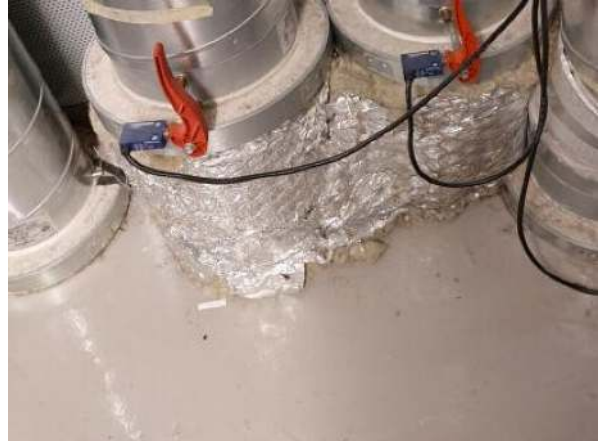
150. Palopellit nähdyn osin auki.

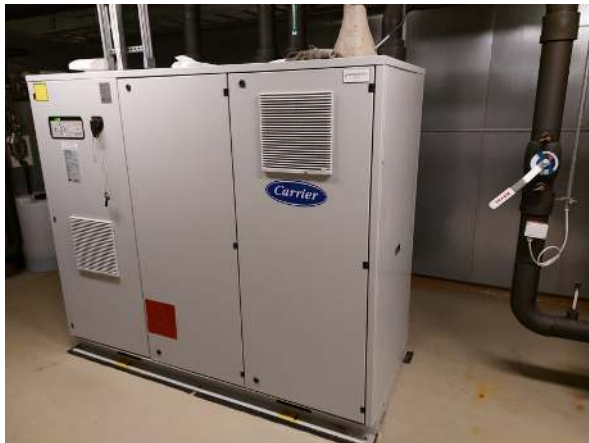
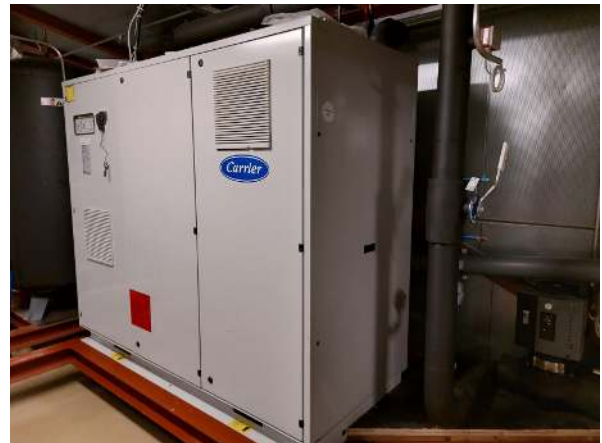
155. Vedenjäädytyskoneikko.

156. Vedenjäädytyskoneikko.

- Vedenjäädytyskoneikkoja ja niihin liittyvää järjestelmää muilta osin voidaan toistaiseksi kunnostaa tarpeen mukaan (normaalia ylläpitoa, eikä kustannuksia merkitä ennakoivasti PTS- taulukkoon).
- Tarkastelujakson loppua kohden tulee alkaa varautua jäädytyskoneikkojen uusimiseen. Koneikkojen uusimista ei ole vielä merkitty PTS-taulukkoon. Viime kädessä koneikkojen uusimisajankohdan määrää se, että niihin ei ole enää varaosia saatavilla tai toistuvien korjaamisten ei katsota olevan enää kannattavaa.

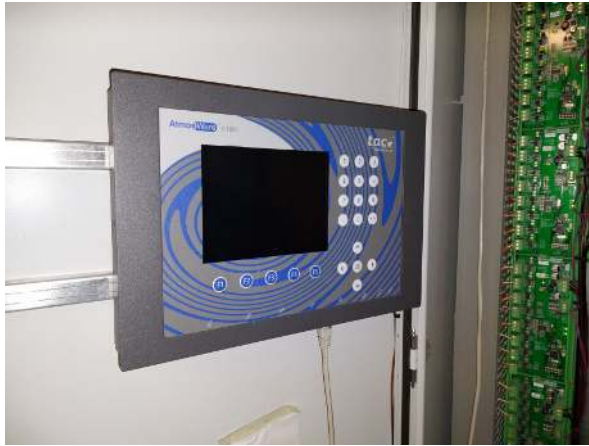
Kiinteistön rakennusautomaatiojärjestelmän valvontakeskuksissa oli AtmosWare iC1000 malliset käyttöpaneelit. Omaa erillistä valvomoa, mihin ohjaukset keskitetty, ei kiinteistössä ollut. Kiinteistö on kunnan kaukovalvonnan piirissä, joten omalle valvomolle ei välttämättä tarvetta.

159. Valvontakeskuksen käyttöpaneeli.

160. Valvontakeskuksen komponentteja.

- Rakennusautomaatiojärjestelmän uusimisesta on merkitty varaus tarkastelujakson alkuun (saadun tiedon mukaan uusiminen ollut jo suunnitelmissa). Rakennusautomaation uusimisen yhteydessä uusitaan kenttälaitteet kuten pääilmanvaihtokoneiden toimilaitteet tarvittavin osin.

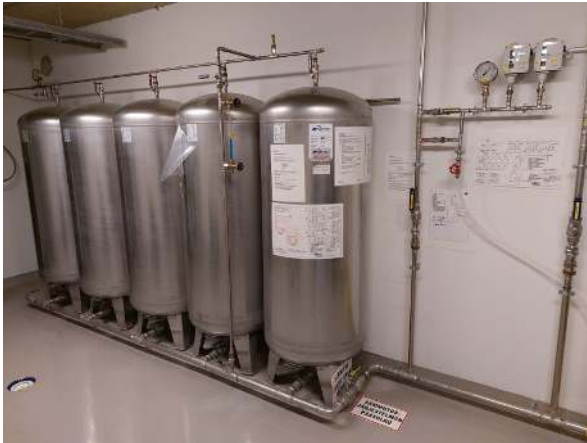
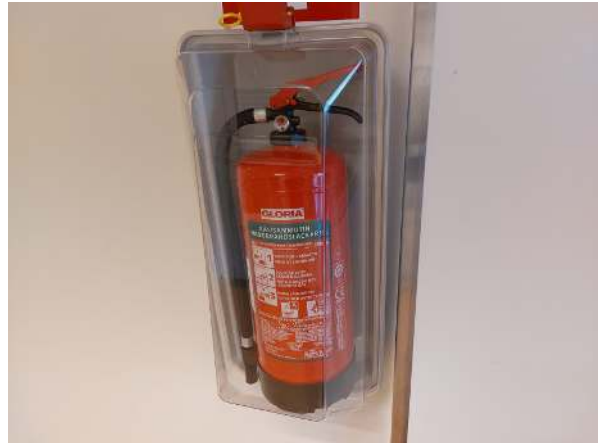
161. Sprinklerikeskus.

162. Käsisammutin.

- Palontorjuntajärjestelmien määräaikaistarkastukset (ei ole merkitty PTS-taulukkoon).

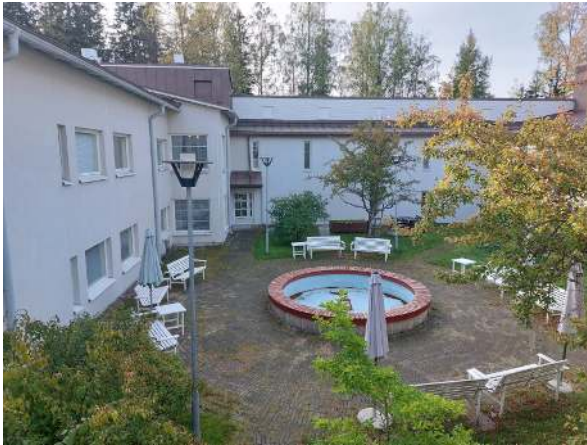
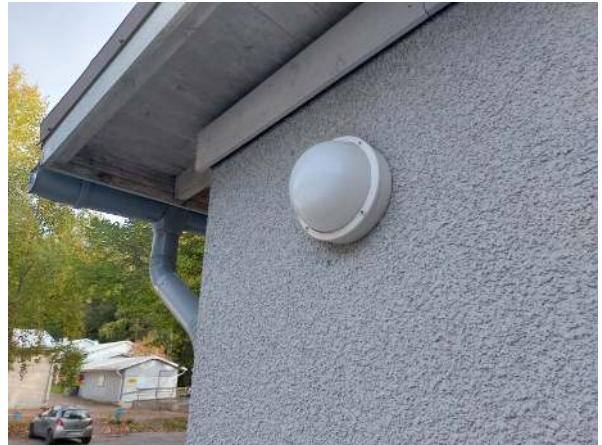
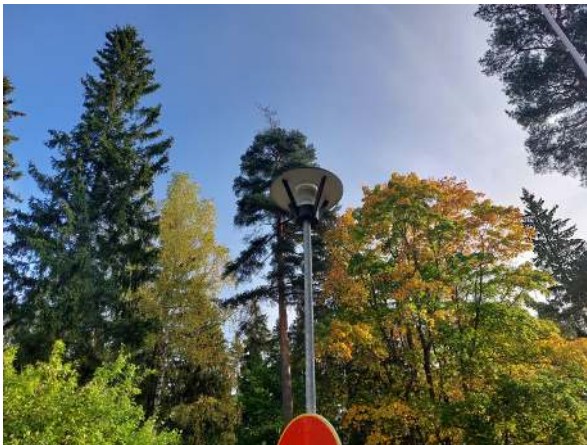
163. Aluevalaistusta.

164. Aluevalaistusta.

165. Aluevalaistusta.

- Aluevalaistuksen uusiminen.

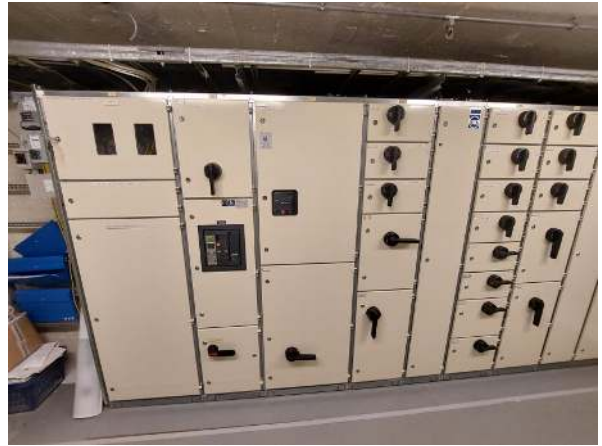
171. Sähköpääkeskus.

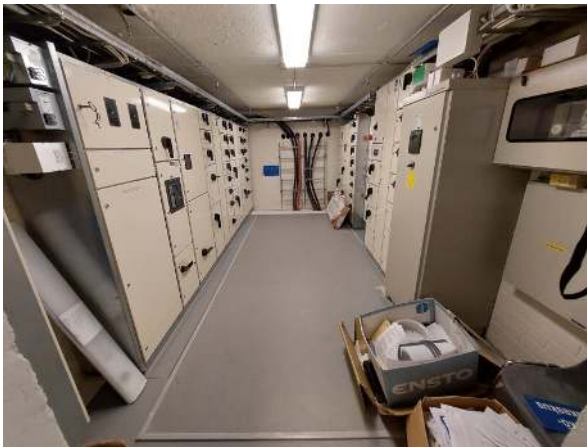
172. Pääkeskustila.

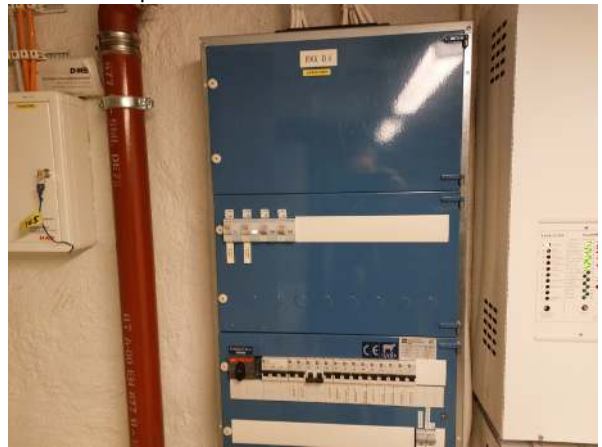
173. Sähkökeskus, varavoima.

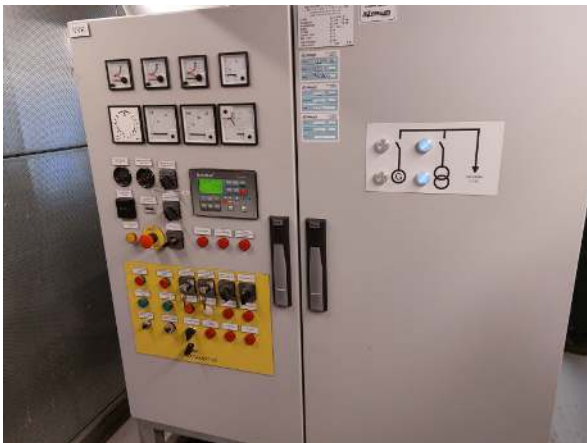
174. Varavoimakoneen ohjauskeskus.

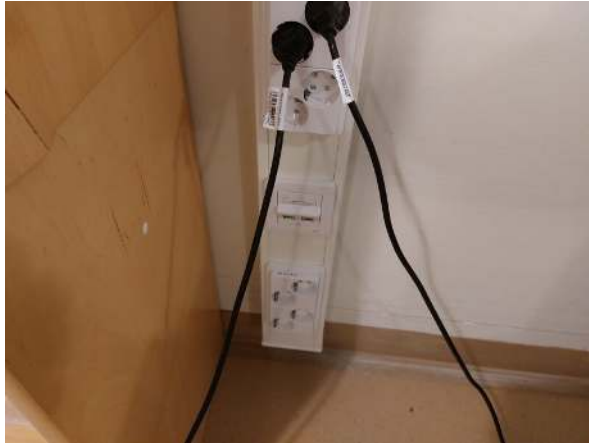
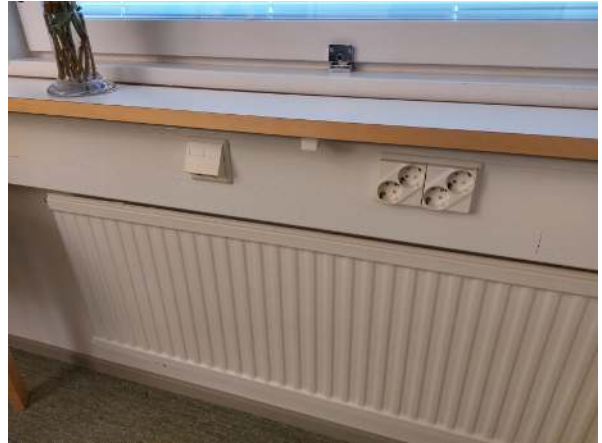
175. Johtoteitä.

176. Johtoteitä.

177. Johtoteitä.

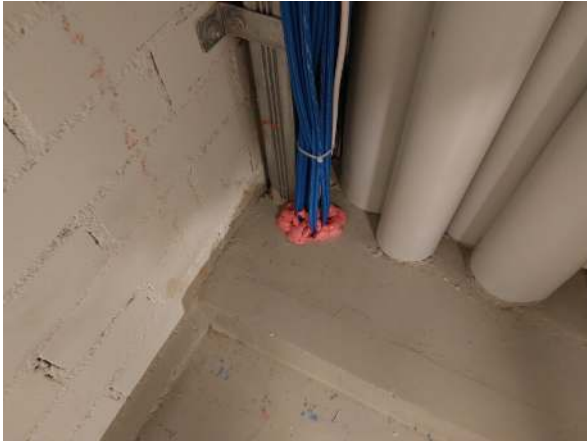
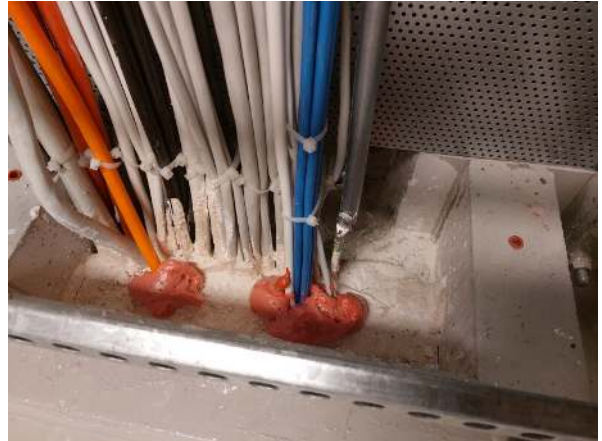
178. Tiivistetty kaapeliläpivienti.

179. Tiivistetty kaapeliläpivienti.
