Kuntoarvio RS¹⁵

Rakennustekniikka, LVI- ja sähköjärjestelmät

Riihikoti

Tarkastuspäivä 2.10.2023 | Raportointipäivä 1.11.2023

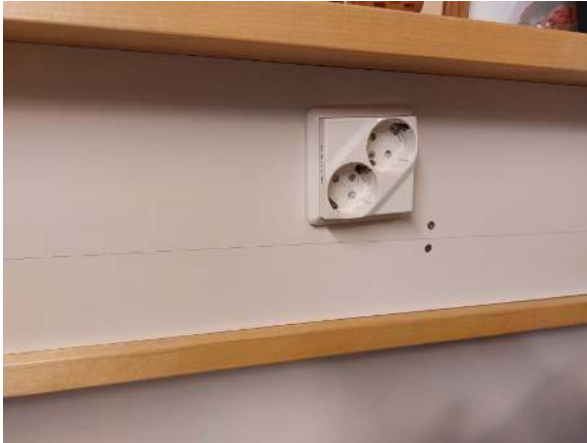
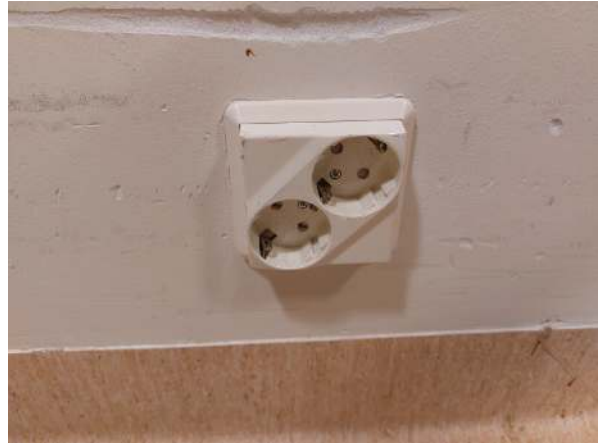
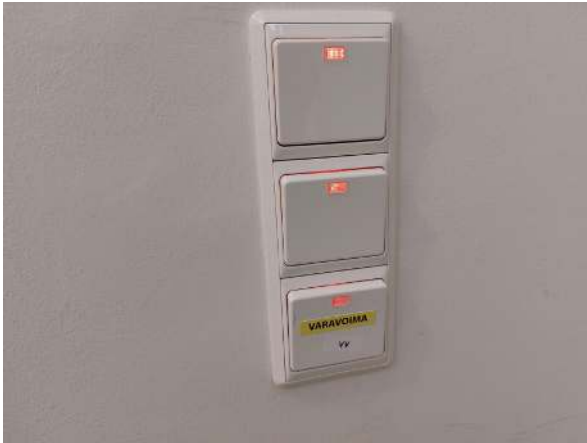
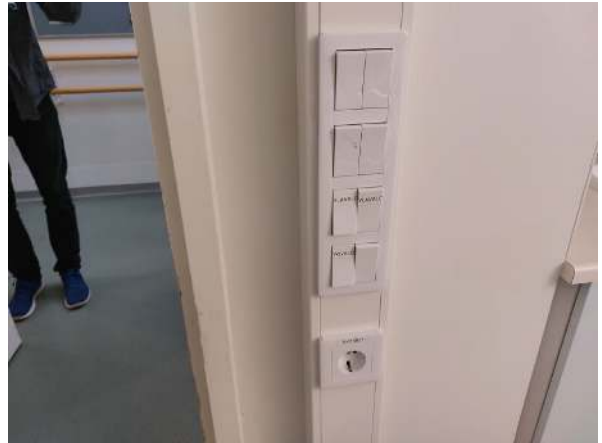
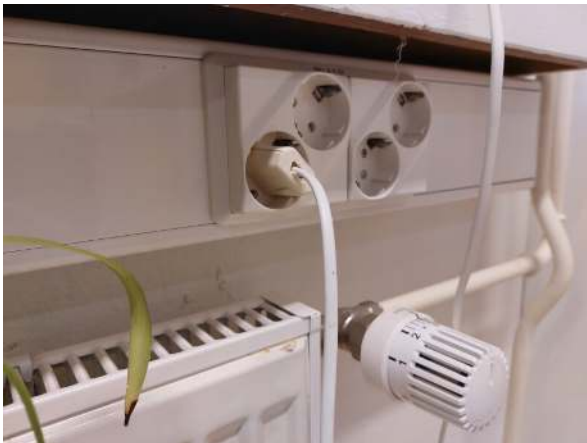
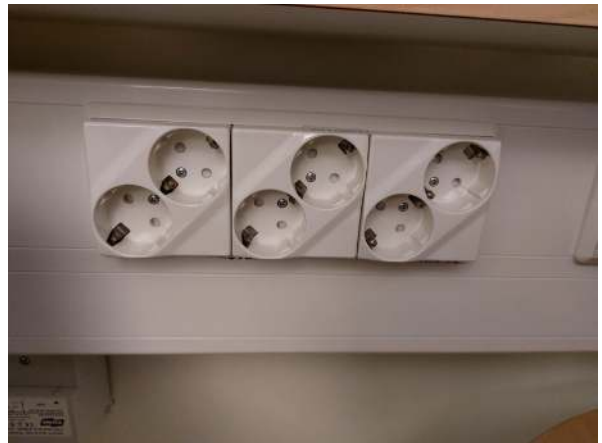
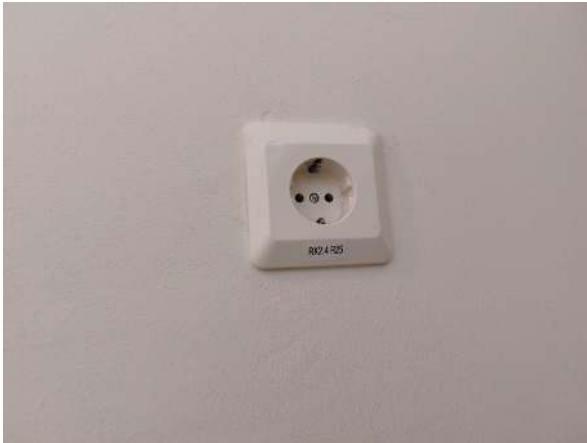
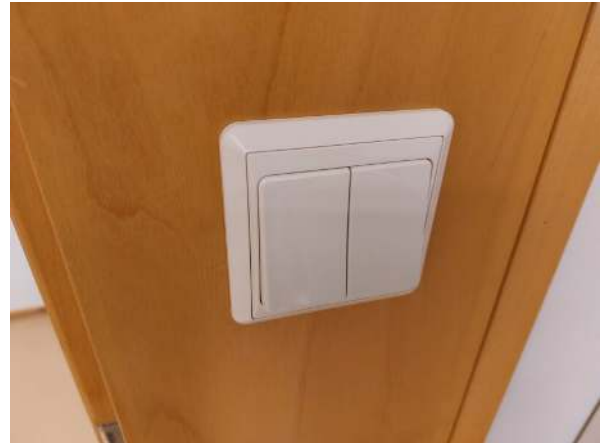
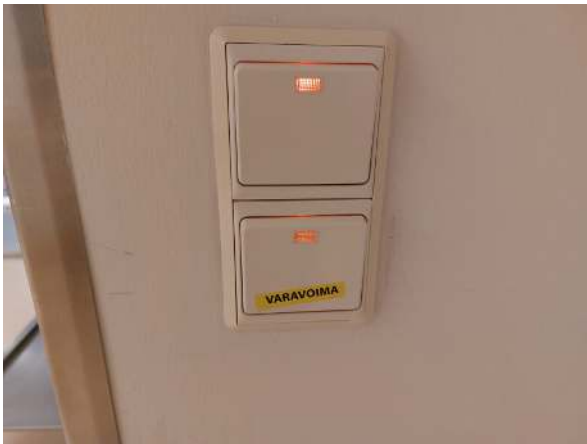
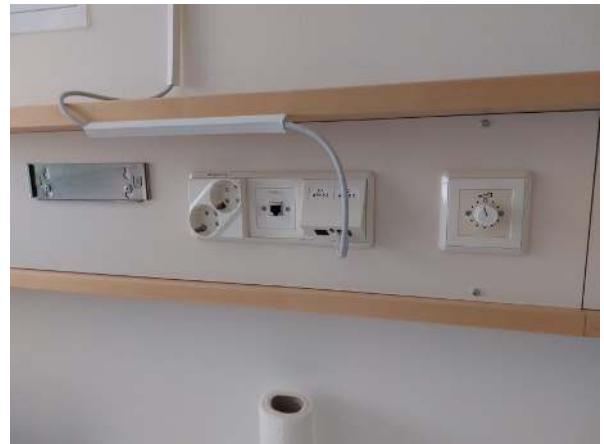
Kiinteistön pistorasiat ovat kokonaisuudessaan maadoitettuja 1 luokan rasioita. Yksittäisiä sähkökalusteita tulee uusia viimeistään, kun niissä havaitaan mekaanisia vaurioita, mutta oletuksen mukaan laajamittaisiin uusimisiin ei ole tarvetta kuluvan jakson aikana.

180. Sähkökalusteita.

181. Sähkökalusteita.

182. Sähkökalusteita.

183. Sähkökalusteita.

184. Sähkökalusteita.

185. Sähkökalusteita.

186. Sähkökalusteita.

187. Sähkökalusteita.

188. Sähkökalusteita.

189. Sähkökalusteita.

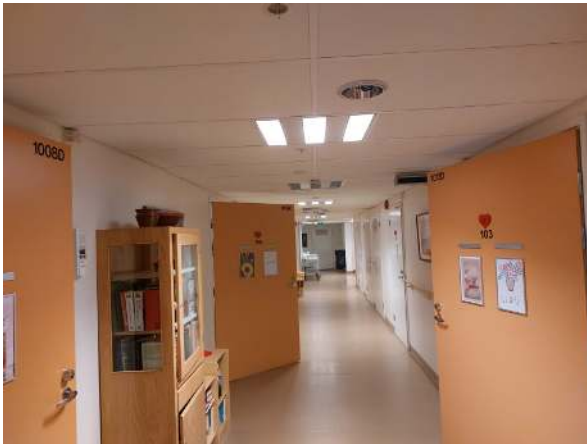
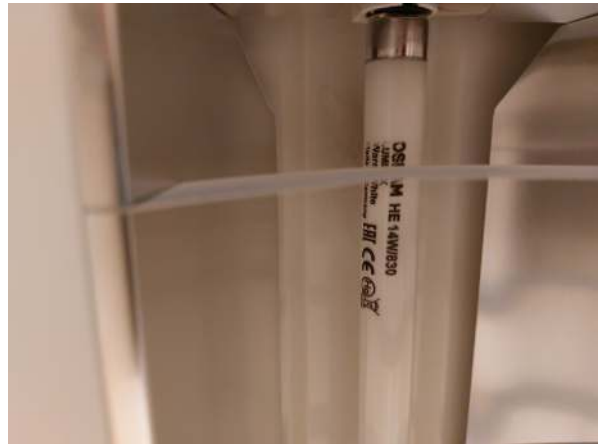
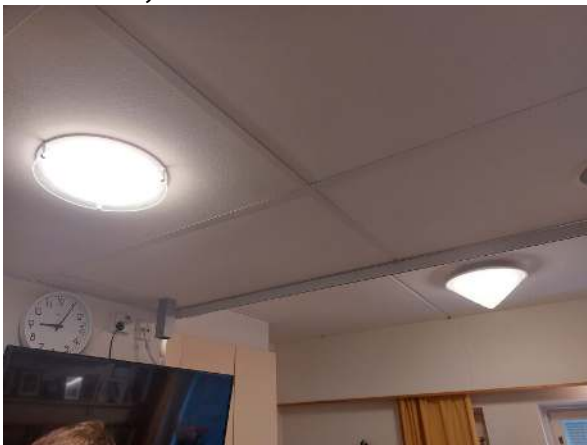
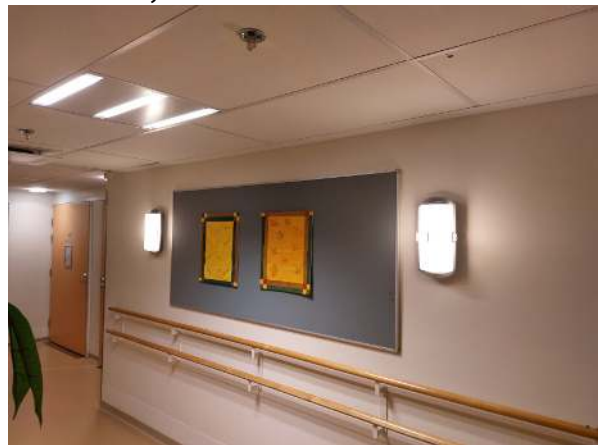
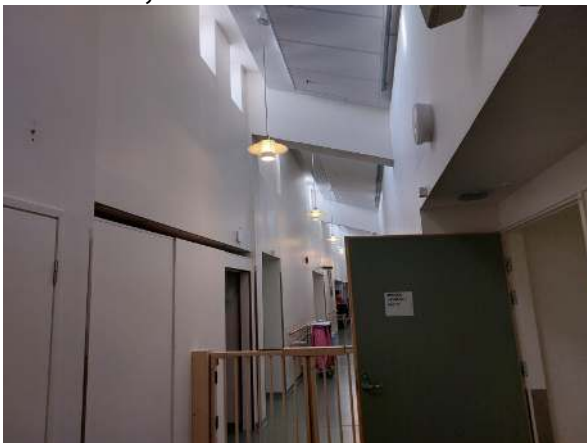
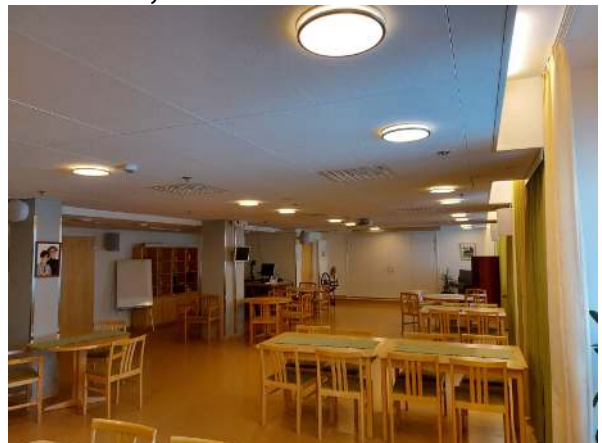
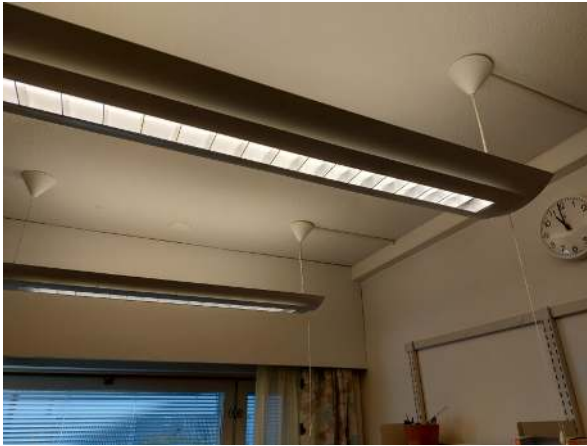
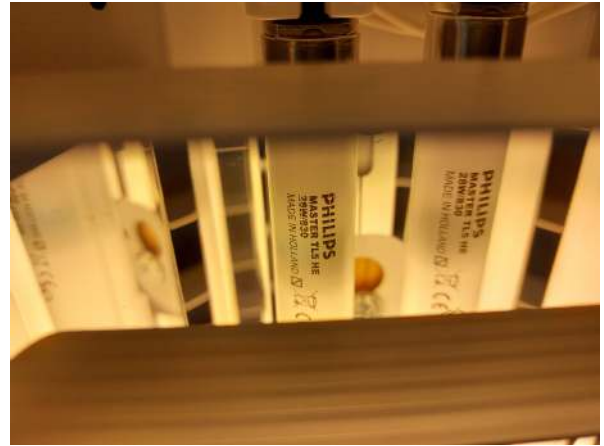
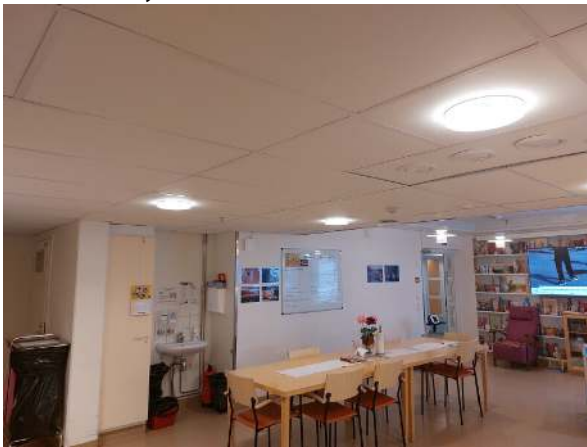
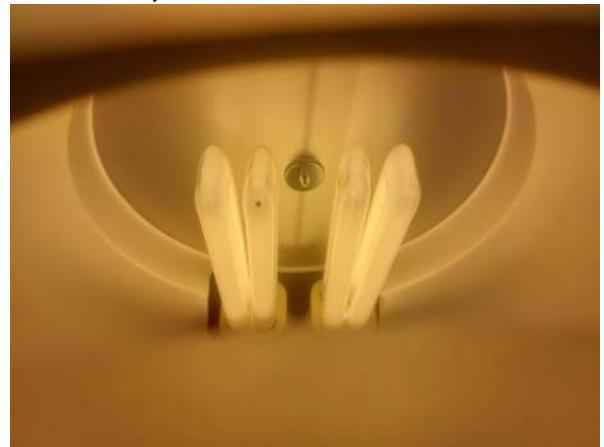
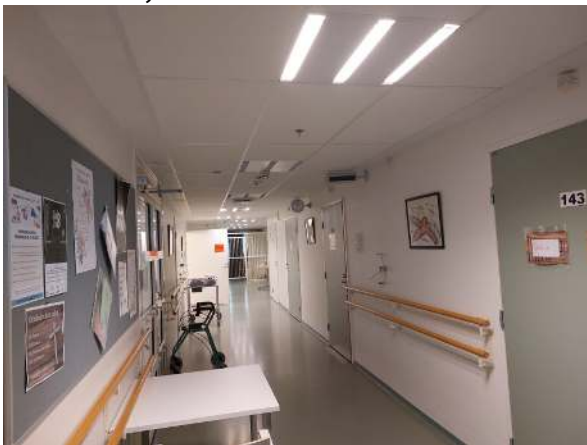
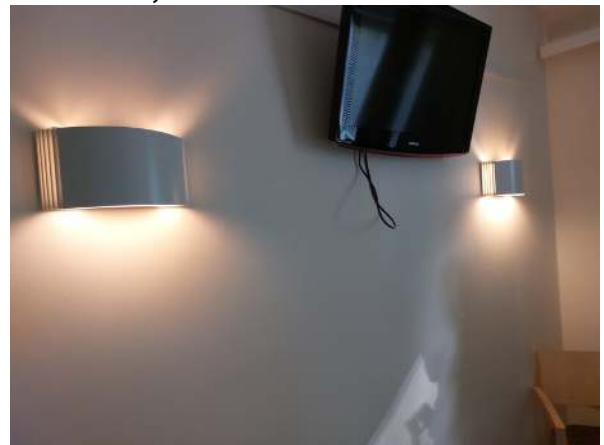
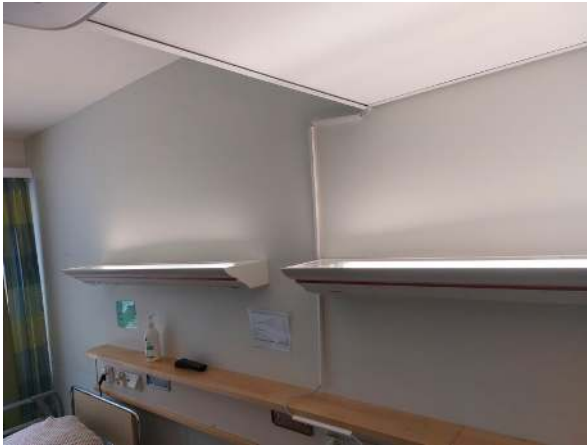
190. Sisätilojen valaistusta.

191. Sisätilojen valaistusta.

192. Sisätilojen valaistusta.

193. Sisätilojen valaistusta.

194. Sisätilojen valaistusta.

195. Sisätilojen valaistusta.

196. Sisätilojen valaistusta.

197. Sisätilojen valaistusta.

198. Sisätilojen valaistusta.

199. Sisätilojen valaistusta.

200. Sisätilojen valaistusta.

201. Sisätilojen valaistusta.

202. Sisätilojen valaistusta.

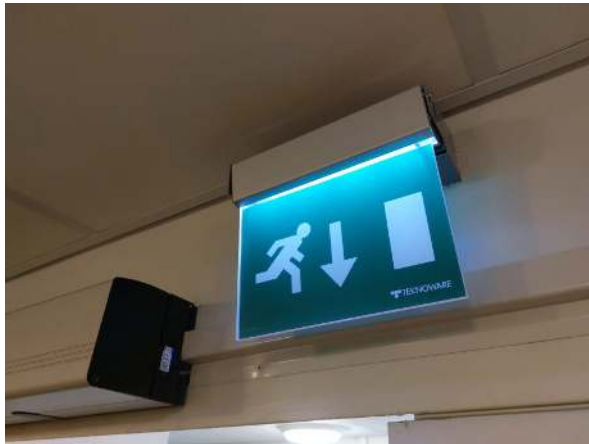
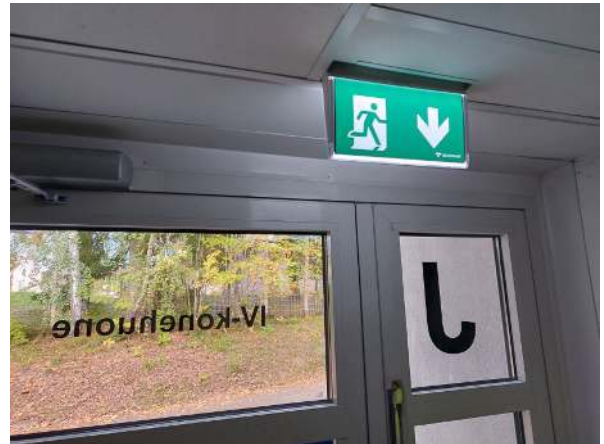
203. Poistumistievalaisin.

204. Poistumistievalaisin.

- Vihreiden turvavalaisinten uusiminen.

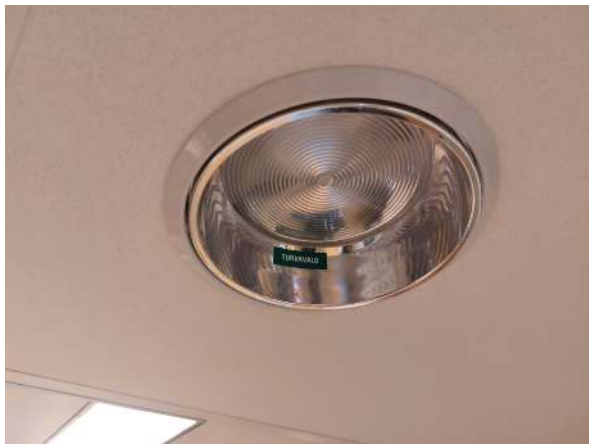
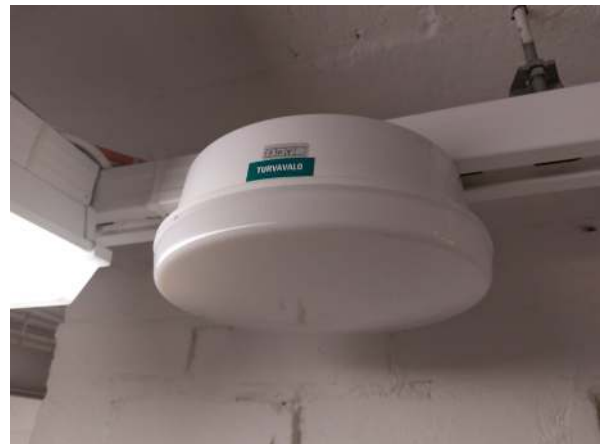
205. Erillinen turvavalaisin.

206. Erillinen turvavalaisin.

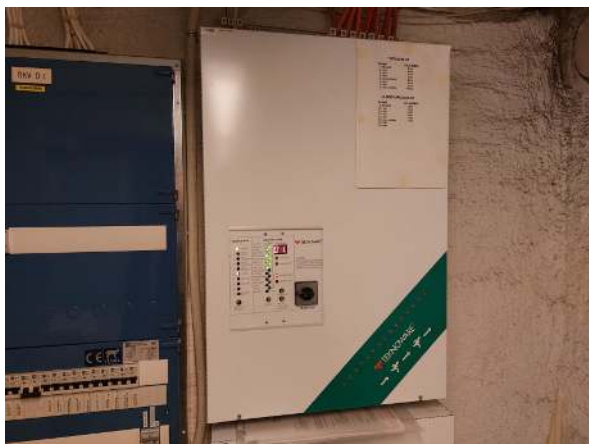
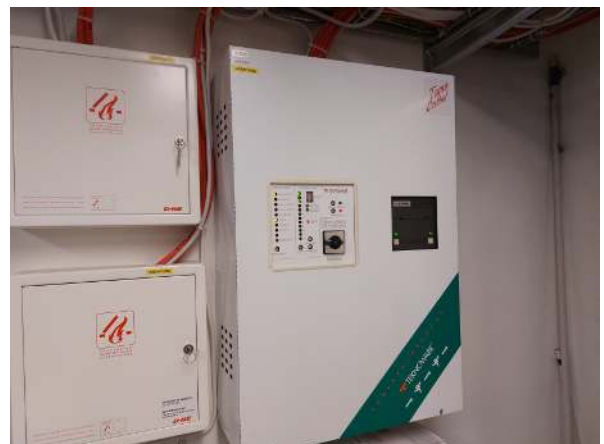
207. Turvavalokeskus.

208. Turvavalokeskus.

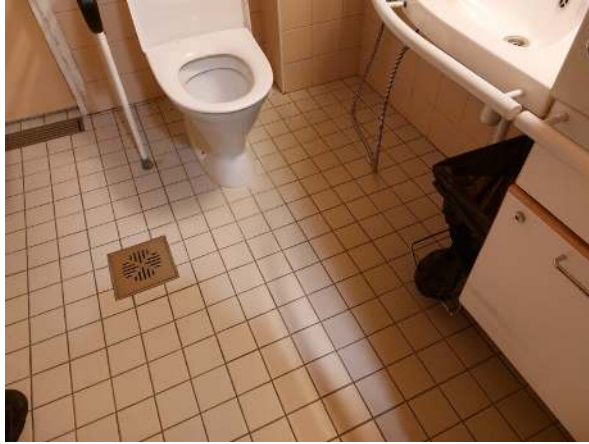
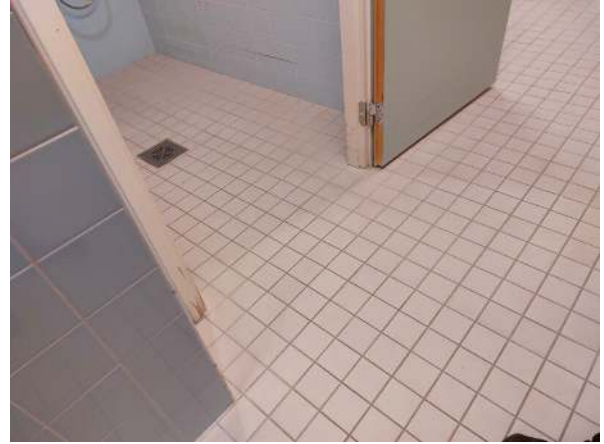
Pesuhuoneissa on sähköinen lattialämmitys. Lattialämmitystermostaatteja uusitaan tarpeen mukaan normaalina huoltotyönä, mutta laajamittaiselle uusimiselle ei arvioida olevan tarvetta.

209. Lattialämmitys.

210. Lattialämmitys.

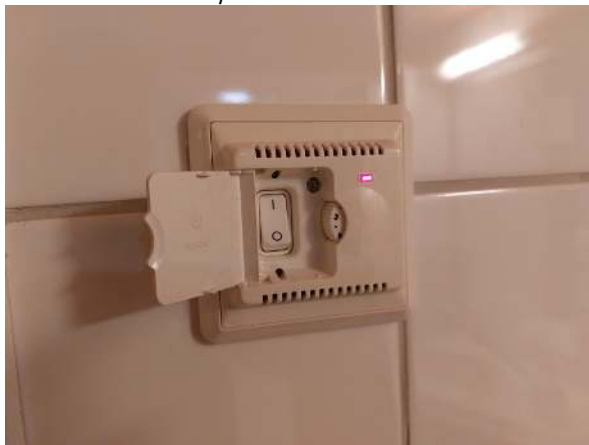
211. Lattialämmitystermostaatti.

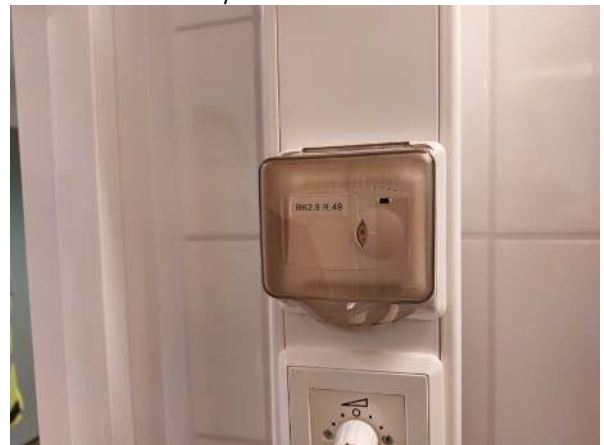
212. Lattialämmitystermostaatti.

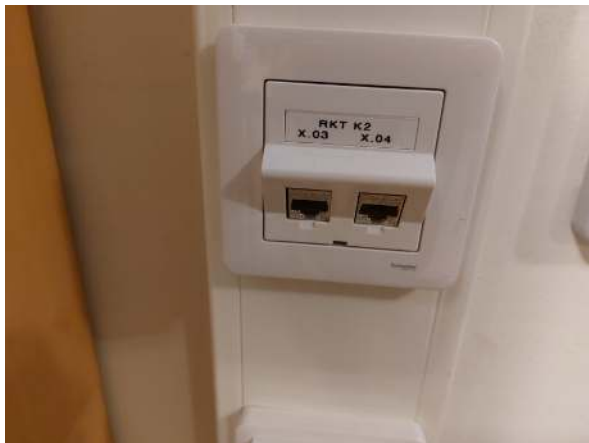
213. Datarasia.

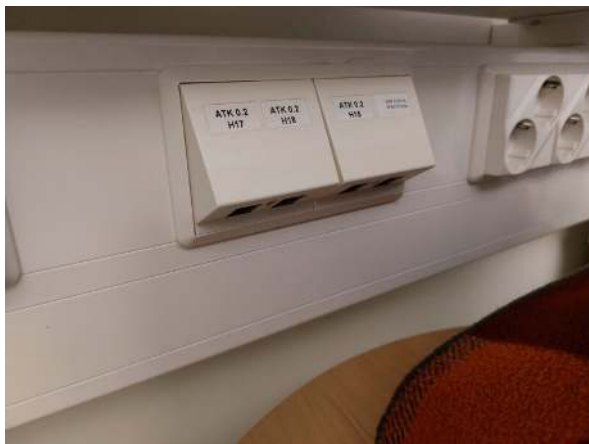
215. Datarasioita.

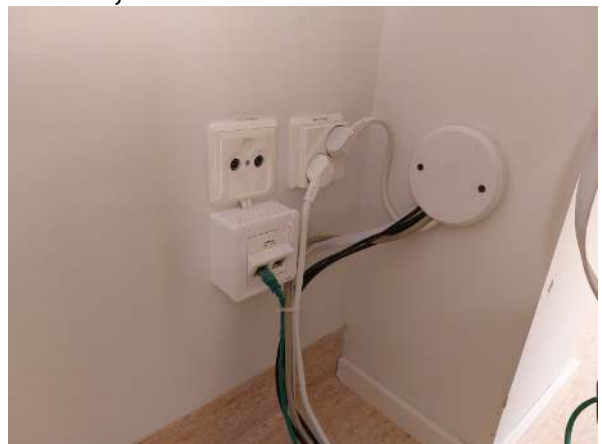
216. Datarasia.

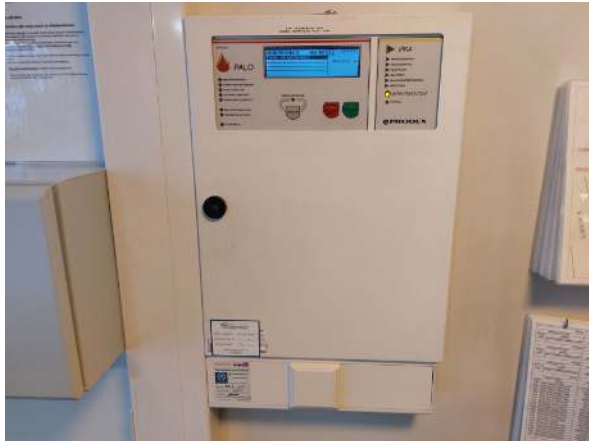
217. Paloilmoituskeskus.

- Paloilmoituskeskuksen uusiminen.

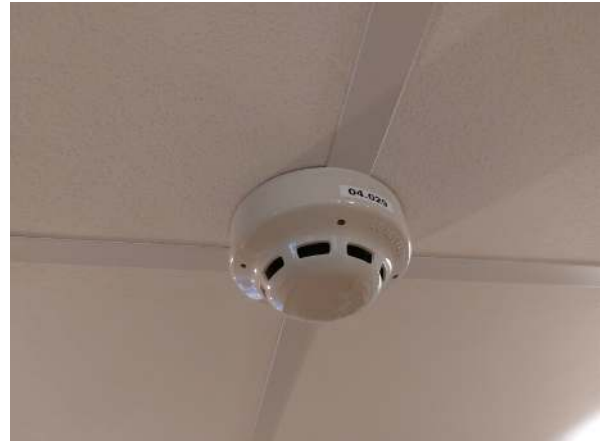
218. Paloilmaisin.

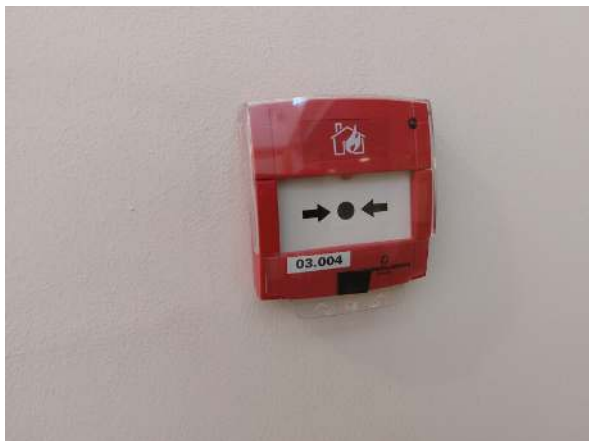
219. Palopainike.

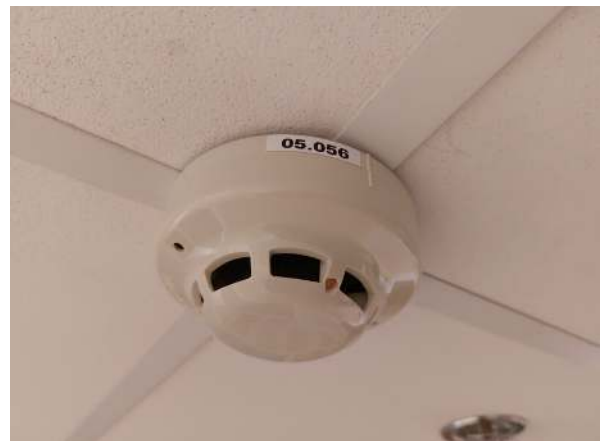
220. Paloilmaisin.
